# NAF Bruktbiltest

**Testdato**  
29.04.2025

| <b>Bilmerke</b> | Audi | <b>Motorstørrelse</b> | 1968 cm <sup>3</sup> |
| <b>Modell</b> | A4 Avant | <b>Motoreffekt</b> | 140 kW |

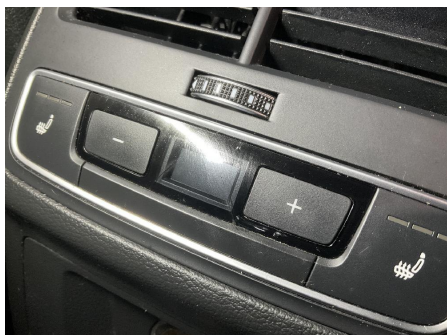
**1. Varmeapparat / klimaanlegg (AC)**

| Ref.Id | Repareres | Resultat | Beskrivelse |
|---|---|---|---|
| 50.12 | Varmeapparat / klimaanlegg (AC) | Feil på display | |

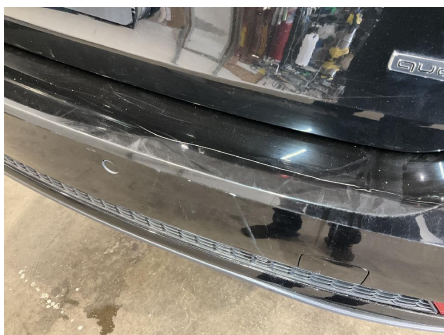
**2. Lakk / karosseri utvendig**

| Ref.Id | Repareres | Resultat | Beskrivelse |
|---|---|---|---|
| 86.3 | Lakk / karosseri utvendig | Lakkriper: | Venstre bakskjerm |
| 86.4 | | Skadet: | Støtfanger bak |
| 86.12 | | Steinsprut/lakksår | Støtfanger bak, Panser, Venstre bakskjerm, Venstre forskjerm |

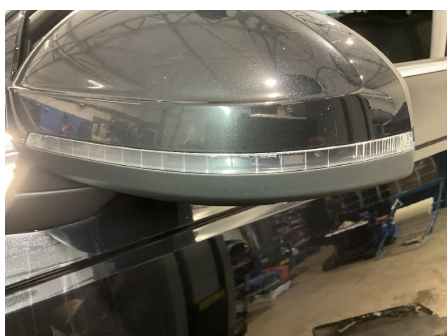
**4. Lys**

| Ref.Id | Repareres | Resultat | Beskrivelse |
|---|---|---|---|
| 17.12 | Lys | Krakerert lykteglass | Venstre sideblinklys |

| Ref.Id | Opplysning | Resultat | Beskrivelse |
|---|---|---|---|
| 17.29 | Lys | Krakerert lykteglass | Høyre baklys, Venstre baklys, Midtre bremselys, Høyre sideblinklys |

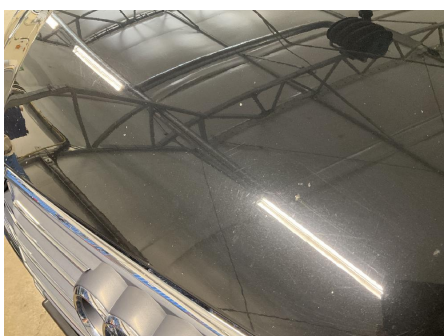
**5. Lakk / karosseri utvendig**

| Ref.Id | Opplysning | Resultat | Beskrivelse |
|---|---|---|---|
| 86.17 | Lakk / karosseri utvendig | Lakkriper: | Høyre baks skjerm, Høyre<br>bakdør, Høyre fordør,<br>Støtfanger foran |
| 86.19 | | Småbulker: | Høyre baks skjerm |
| 86.20 | | Bulk(er) | Støtfanger bak |
| 86.21 | | Steinsprut: | Høyre sidekanal, Venstre<br>sidekanal, Venstre<br>baks skjerm, Venstre fordør,<br>Tak, Venstre forskjerm,<br>Høyre forskjerm, Støtfanger<br>foran, Panser, Bakluke,<br>Høyre fordør, Venstre<br>bakdør, Høyre bakdør,<br>Høyre baks skjerm |
| 86.25 | | Rustangrep: | Venstre forskjerm, Høyre<br>fordør, Høyre bakdør,<br>Høyre forskjerm |
