# NAF Bruktbiltest

**Testdato**  
19.06.2025

| <b>Bilmerke</b> | Toyota | <b>Motorstørrelse</b> | 1798 cm <sup>3</sup> |
| <b>Modell</b> | AURIS | <b>Motoreffekt</b> | 73 kW |

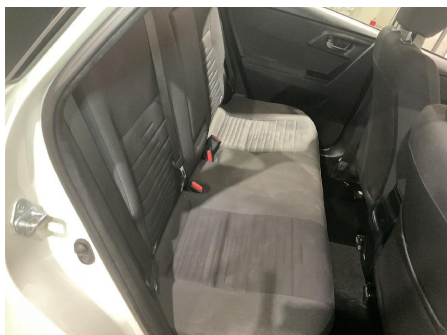
**1. Seter**

| Ref.Id | Repareres | Resultat | Beskrivelse |
|---|---|---|---|
| 98.2 | Seter | Misfarget/skittent: | Midten bak, Høyre foran, Høyre bak, Venstre bak, Venstre foran |

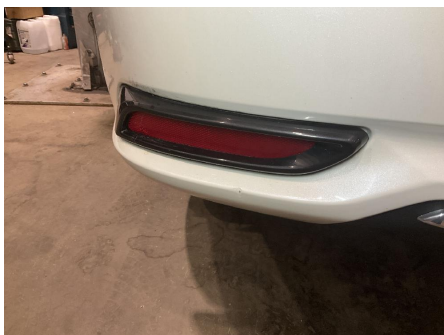
**2. Lakk / karosseri utvendig**

| Ref.Id | Repareres | Resultat | Beskrivelse |
|---|---|---|---|
| 86.12 | Lakk / karosseri utvendig | Steinsprut/lakksår | Høyre bakkdør, Høyre fordør, Støtfanger bak |

| Ref.Id | Opplysning | Resultat | Beskrivelse |
|---|---|---|---|
| 86.21 | | Steinsprut: | Høyre bakskjerm, Høyre bakdør, Venstre bakdør, Panser, Støtfanger foran, Tak, Venstre forskjerm, Venstre fordør, Høyre fordør |
| 86.25 | | Rustangrep: | Høyre fordør, Venstre fordør, Venstre forskjerm, Tak, Høyre forskjerm, Høyre bakdør, Høyre bakskjerm |
