# NAF Bruktbiltest

**Testdato**  
23.06.2025

**Bilmerke** Volkswagen  
**Modell** TRANSPORTER  
**Type** 7J0  
**Registreringsnr.** DR23661  
**Understellsnr.** WV1ZZZ7HZHH113421  
**Km.stand.** 132947  
**Farge** Hvit  
**Karosseritype** Integrert førerhus

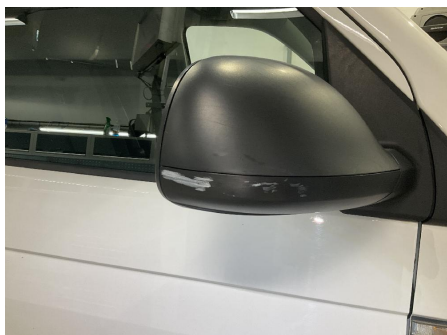
**1. Utvendig speil**

| Ref.Id | Repareres | Resultat | Beskrivelse |
|---|---|---|---|
| 87.9 | Utvendig speil | Ripe i speilhus: | Høyre |

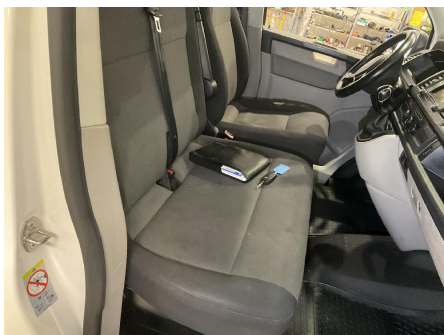
**2. Seter**

| Ref.Id | Repareres | Resultat | Beskrivelse |
|---|---|---|---|
| 98.2 | Seter | Misfarget/skittent: | Midten foran, Høyre foran, Venstre foran |

| Ref.Id | Repareres | Resultat | Beskrivelse |
|---|---|---|---|
| 98.3 | | Hull/rift gjennom setetrekk: | Venstre foran |

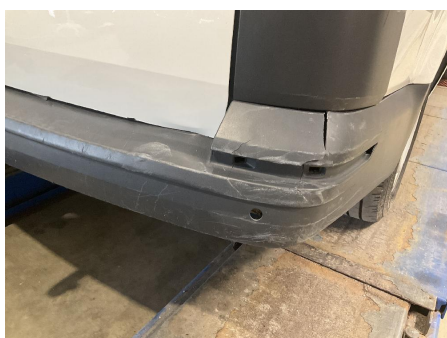
**4. Refleks**

| Ref.Id | Repareres | Resultat | Beskrivelse |
|---|---|---|---|
| 19.1 | Refleks | Mangler refleks: | Høyre side |

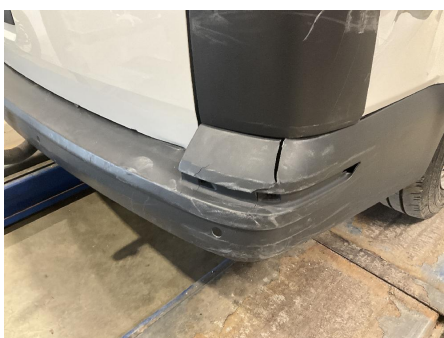
**5. Lakk / karosseri utvendig**

| Ref.Id | Repareres | Resultat | Beskrivelse |
|---|---|---|---|
| 86.4 | Lakk / karosseri utvendig | Skadet: | Støtfanger bak, Bakluke, Høyre bakskjerm |
| 86.12 | | Steinsprut/lakksår | Venstre bakskjerm, Høyre bakskjerm |
