VOLKSWAGEN TRANSPORTER 150 HK AUTOMAT 4X4

TESTDATO: 21.08.2025

NBF Tilstandsrapport er utarbeidet av Norges Bilbransjeforbund og Forbrukerrådet.

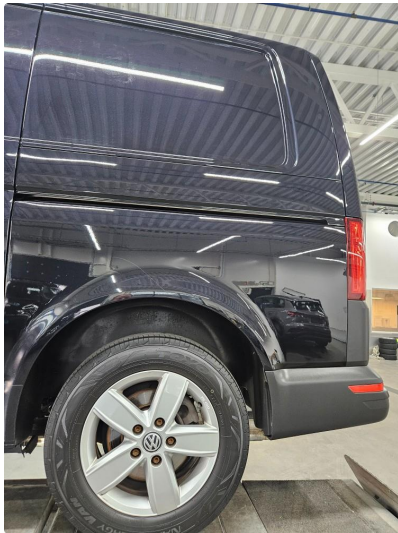
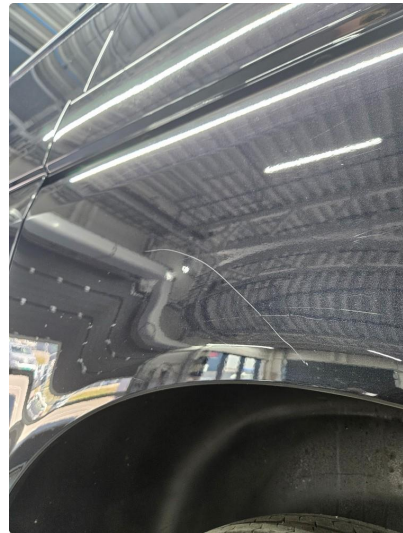
| Punkt | Beskrivelse | Plassering |
|---|---|---|
| 1.2 Skjermer | ripe bakskjerm v.side | |

1.2 Ripe bakskjerm v.side

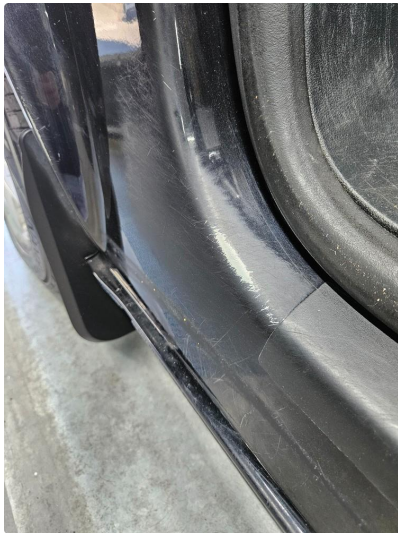
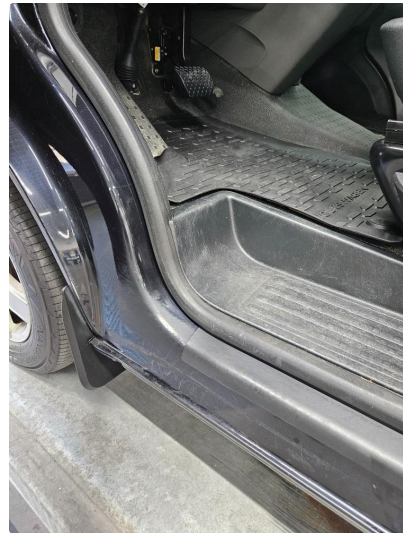
| Punkt | Beskrivelse | Plassering |
|---|---|---|
| 1.3 Døråpning | riper/slitasje, v.side foran | |

1.3 Riper/slitasje, v.side foran

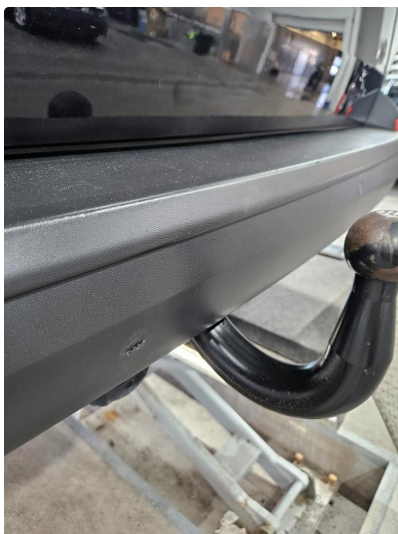
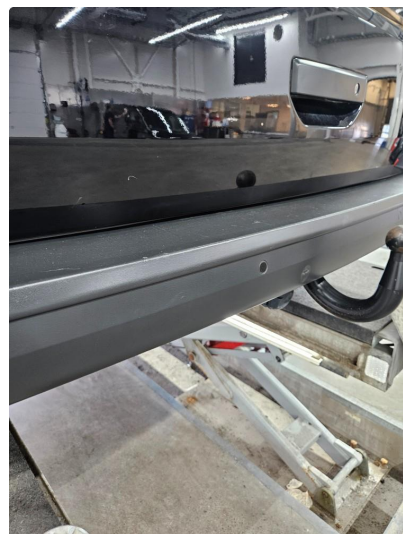
| Punkt | Beskrivelse | Plassering |
|---|---|---|
| 1.4 Støtfanger | riper/sår plastfanger bak | |

1.4 Riper/sår plastfanger bak

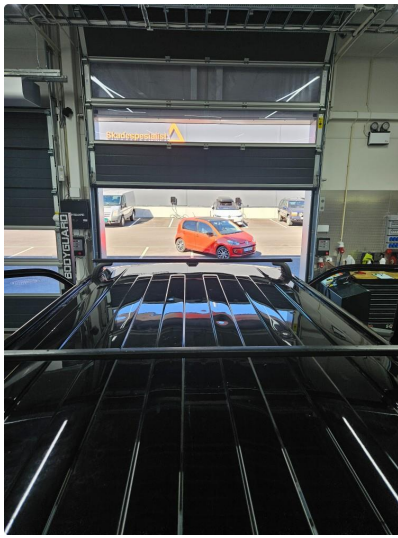
| Punkt | Beskrivelse | Plassering |
|---|---|---|
| 1.5 Tak | bulker på tak (ingen lakkskade) | |

1.5 Bulker på tak (ingen lakkskade)
