# NAF Bruktbiltest

**Testdato**  
03.07.2025

| <b>Bilmerke</b> | Tesla | <b>Motorstørrelse</b> | cm <sup>3</sup> |
| <b>Modell</b> | Model Y | <b>Motoreffekt</b> | 158 kW |

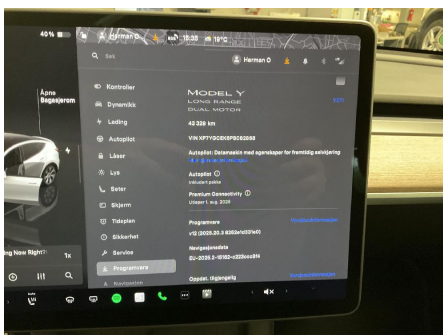
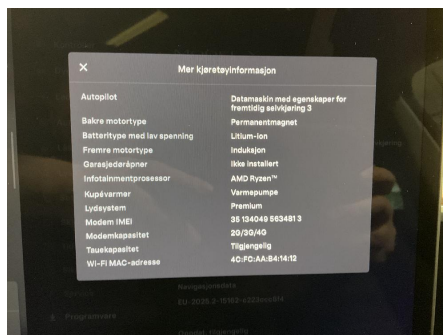
17. Service/ Dokum.

| Ref.Id | Opplysning | Resultat | Beskrivelse |
|---|---|---|---|
| 4.13 | Service/ Dokum. | Bilen har digital servicebok, denne er ikke kontrollert av NAF | |

Bilen har elektronisk servicedokumentasjon. Bilde er vedlagt.

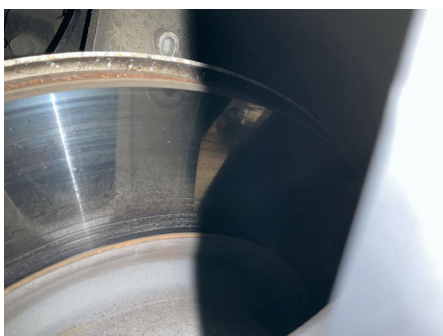
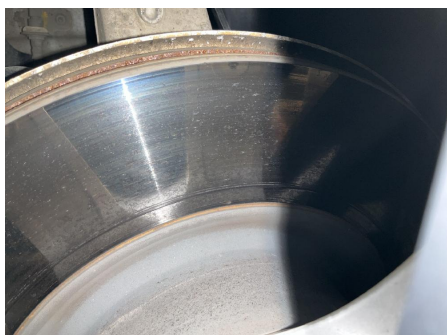
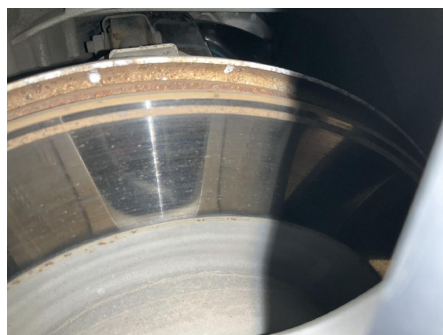
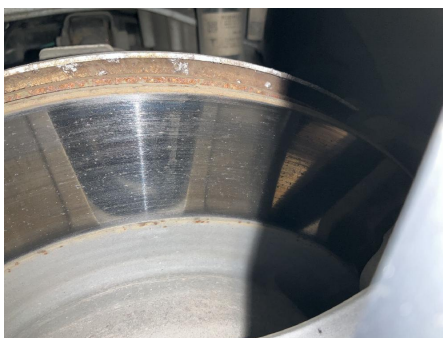
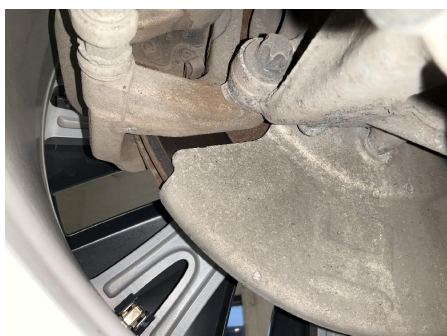
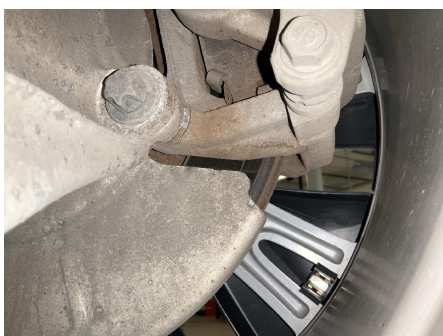
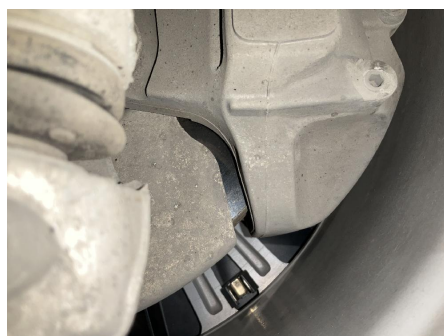
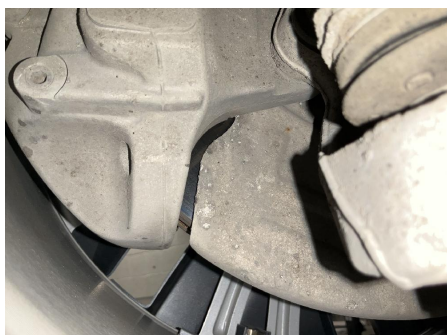
20. Bremseskiver

| Ref.Id | Opplysning | Resultat | Beskrivelse |
|---|---|---|---|
| 6.17 | Bremseskiver | Overflaterust eller mindre enn 50% av overflaten rustet | Høyre bak |

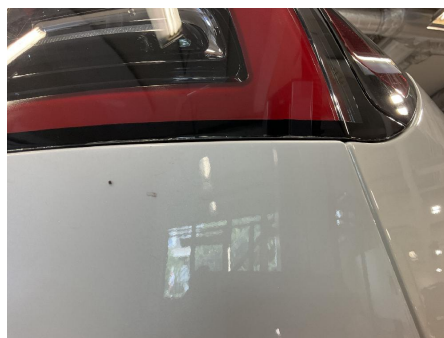
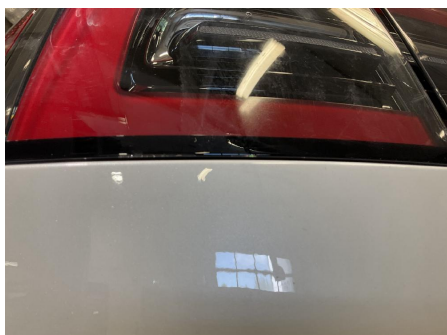
**27. Lys**

| Ref.Id | Opplysning | Resultat | Beskrivelse |
|---|---|---|---|
| 17.30 | Lys | Kraketert lyktglass | Venstre baklys, Høyre baklys |
