VOLVO V60 122 HK AUTOMAT FORHJULSDRIFT

TESTDATO: 17.06.2025

CHASSISNR: YV1FW28L0H1349797

NBF Tilstandsrapport er utarbeidet av Norges Bilbransjeforbund og Forbrukerrådet.

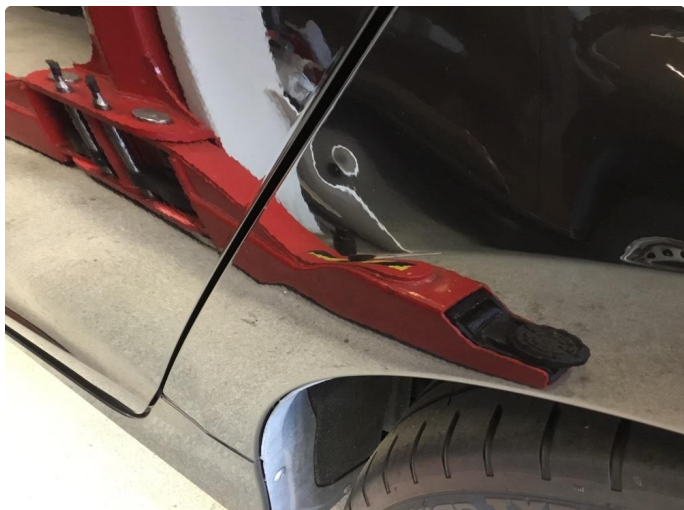
| Punkt | | Beskrivelse | Plassering |
|---|---|---|---|
| 1.1 | Skjermer | bulk | venstre bak |

1.1 Bulk

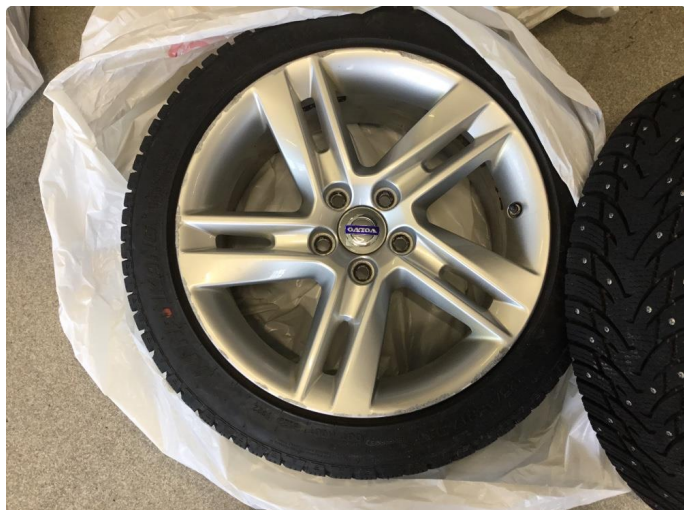
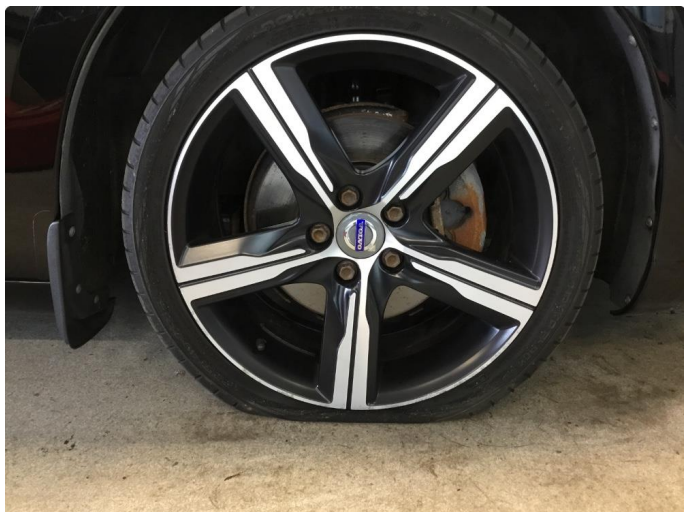
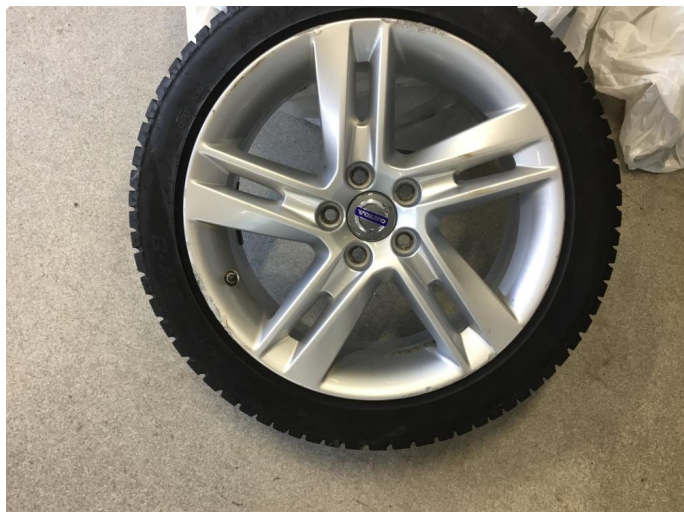
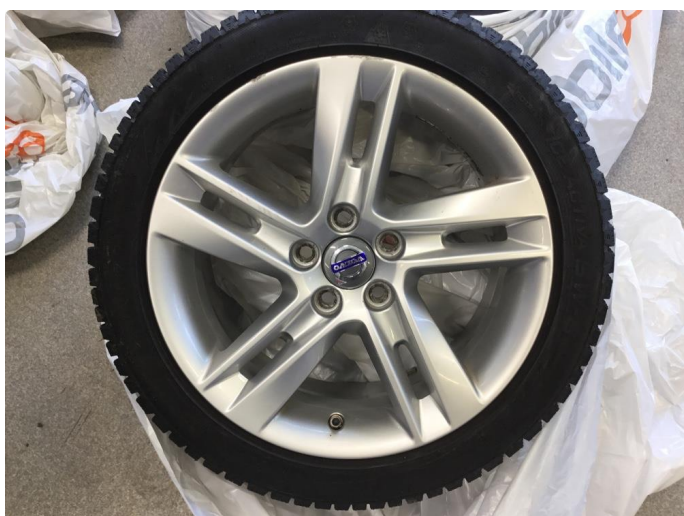
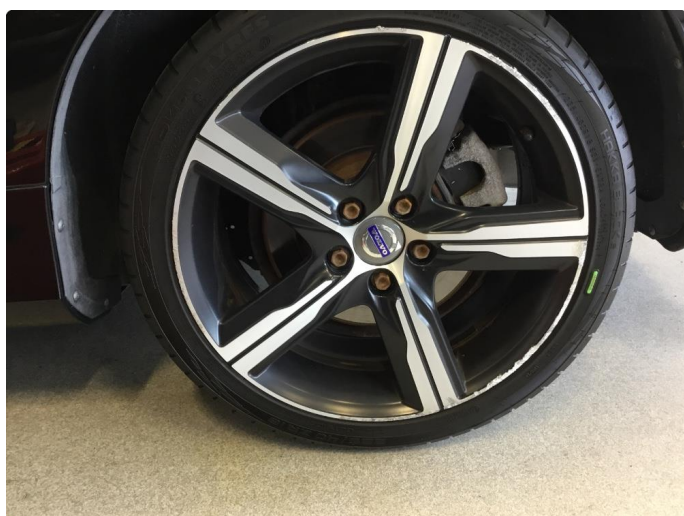
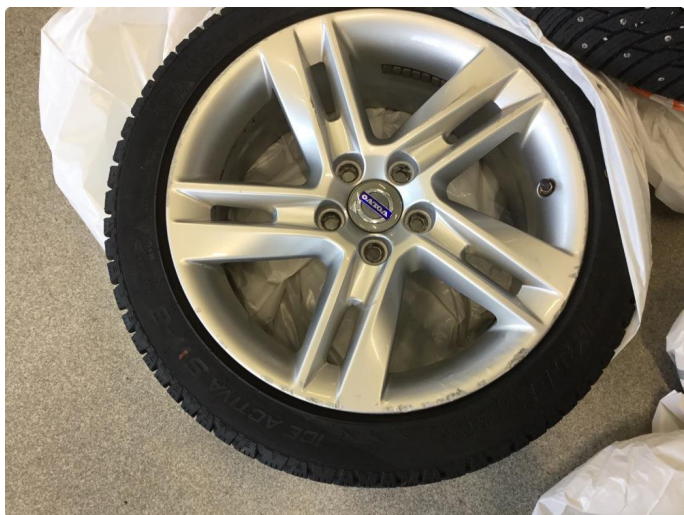
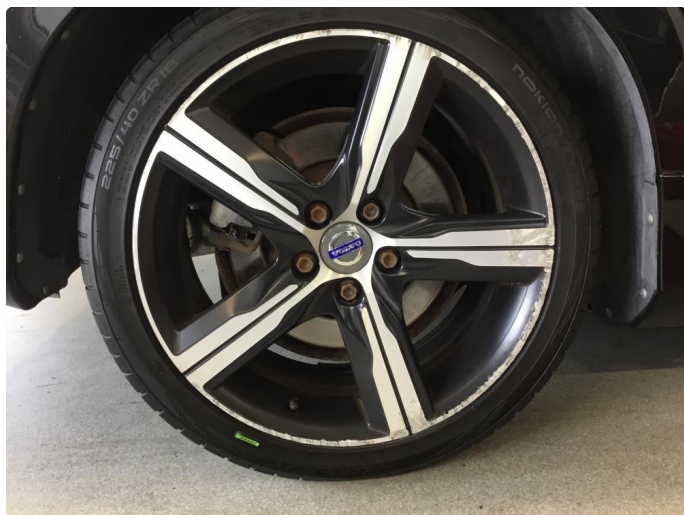
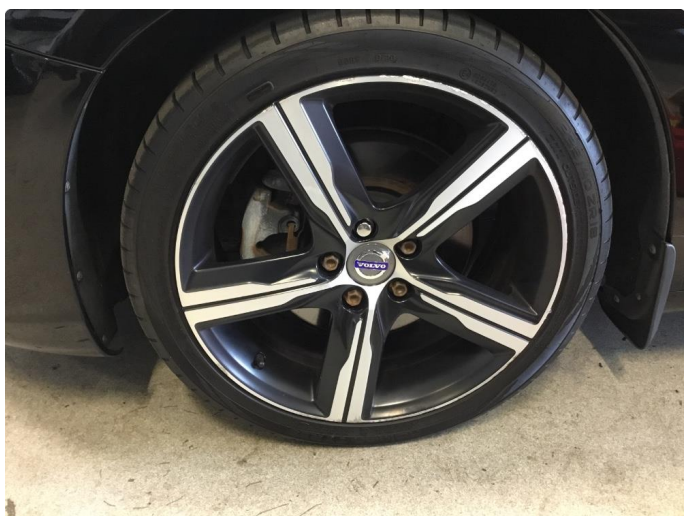
| Punkt | | Beskrivelse | Plassering |
|---|---|---|---|
| 1.2 | Dekk/Felger | Skraper på felg | alle |

1.2 Skraper på felg

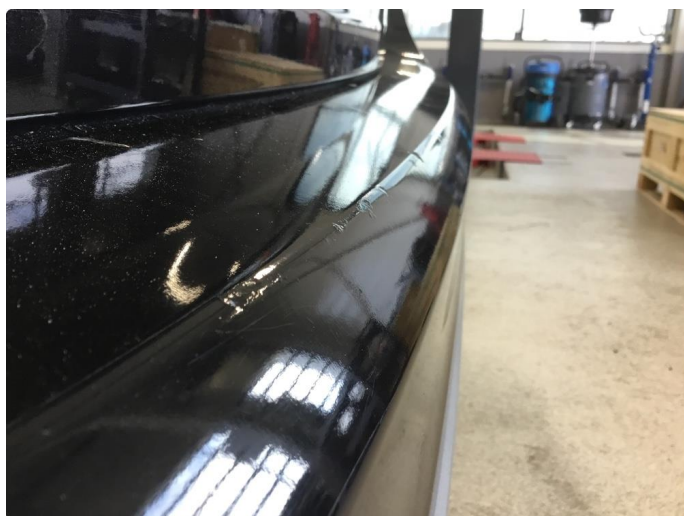
| Punkt | | Beskrivelse | Plassering |
|---|---|---|---|
| 1.3 | Støtfanger | ripe(r) | bak - midten bak |

1.3 Ripe(r)

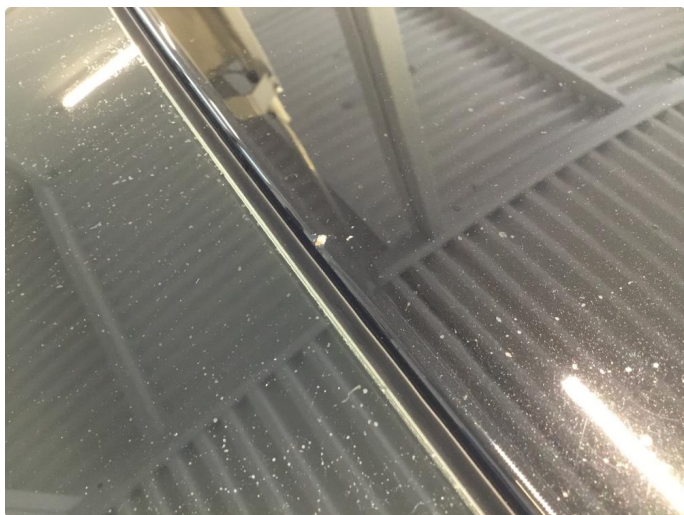
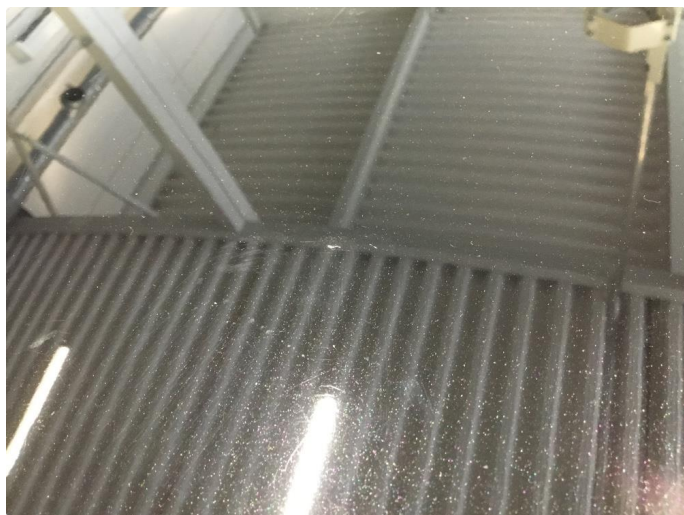
| Punkt | | Beskrivelse | Plassering |
|---|---|---|---|
| 1.4 | Tak | ripe(r) ned til grunning | midten - midten foran |

1.4 Ripe(r) ned til grunning

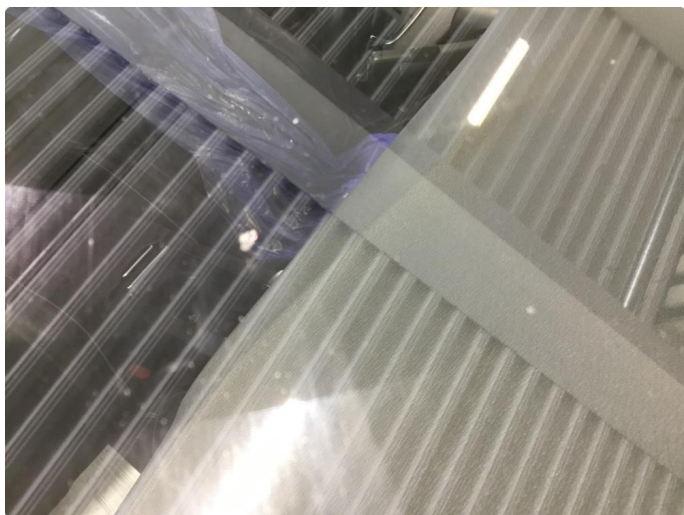
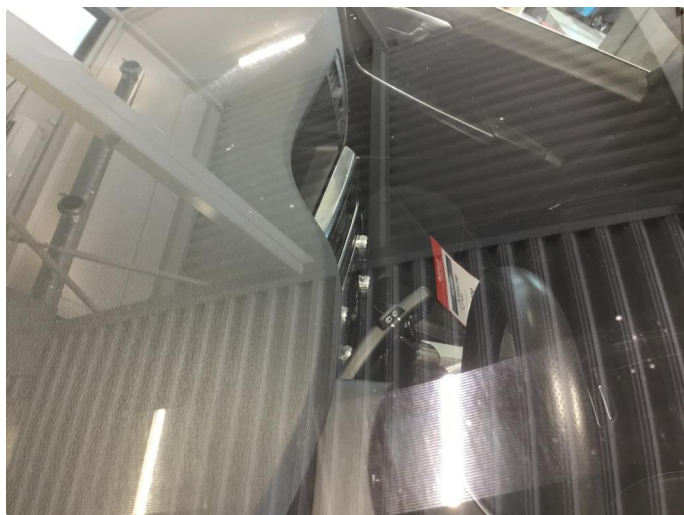
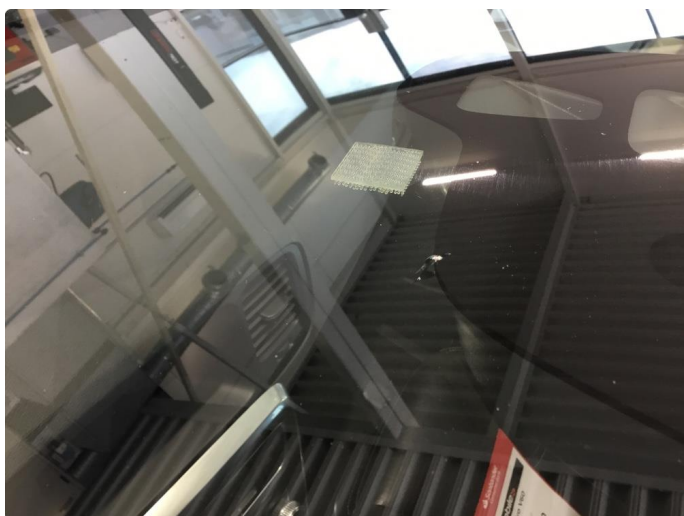
| Punkt | | Beskrivelse | Plassering |
|---|---|---|---|
| 1.5 | Frontvindu | Steinsprut | midten - høyre foran - midten venstre - midten foran |

1.5 Steinsprut
