BMW I3 BAKHJULSDRIFT

TESTDATO: 02.09.2025

CHASSISNR: WBY8P2104M7J78482

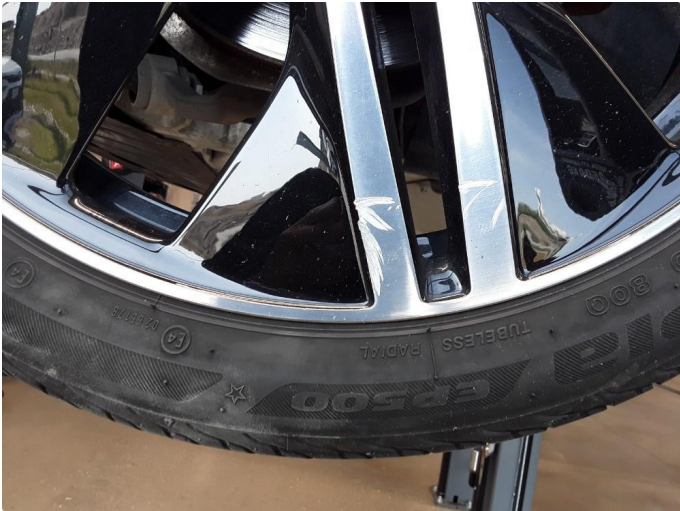
| Punkt | | Beskrivelse | Plassering |
|---|---|---|---|
| 1.1 | Dekk/Felger | Kantkjørt felg Diamond Cut | v.foran |

1.1 Kantkjørt felg Diamond Cut

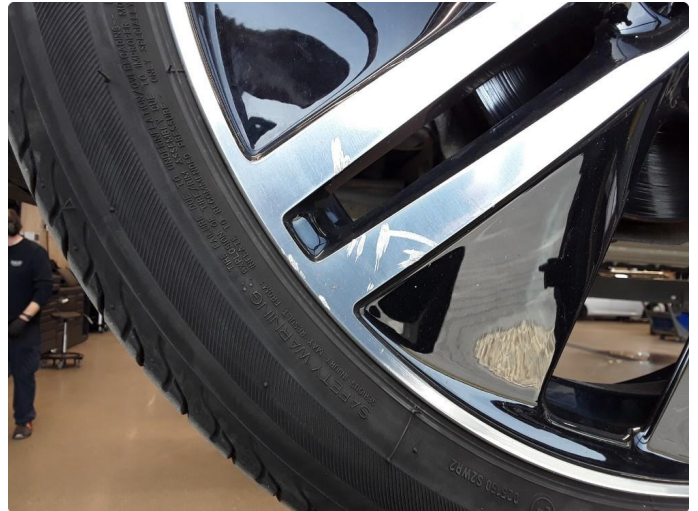
1.1 Kantkjørt felg Diamond Cut

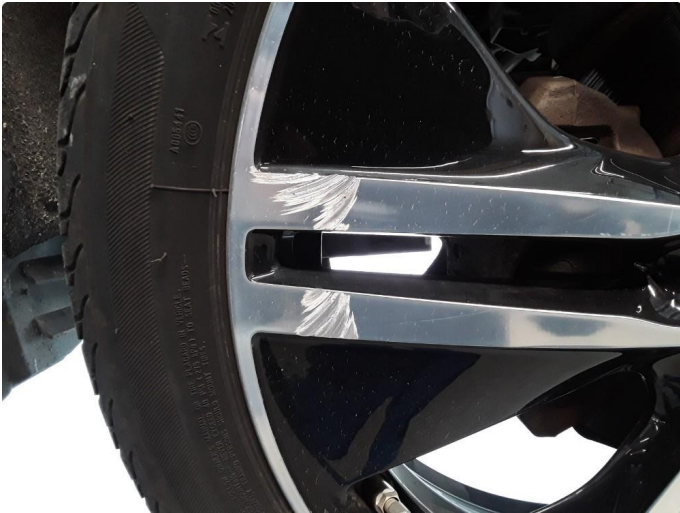
| Punkt | | Beskrivelse | Plassering |
|---|---|---|---|
| 1.2 | Dekk/Felger | Kantkjørt felg Diamond Cut | h.foran |

1.2 Kantkjørt felg Diamond Cut

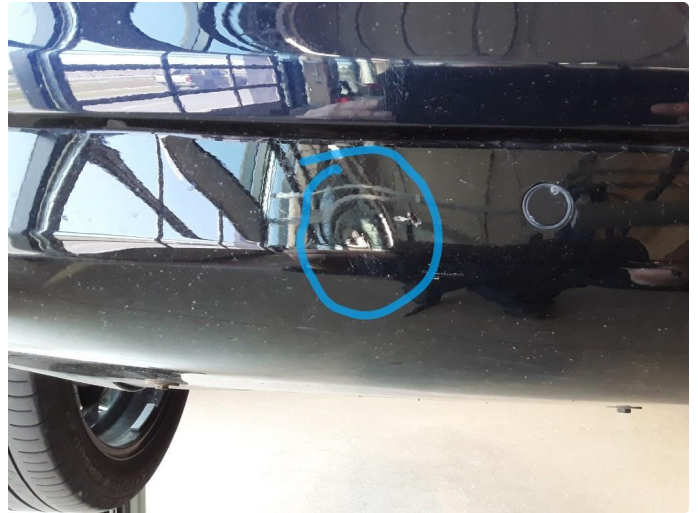
| Punkt | | Beskrivelse | Plassering |
|---|---|---|---|
| 1.3 | Støtfanger | Bulk støtfanger | bak |

1.3 Bulk støtfanger
