NAF Bruktbiltest

Testdato
12.02.2025

Bilmerke	Audi	Motorstørrelse	1968 cm ³
Modell	A6 AVANT	Motoreffekt	120 kW
Type	4G	Aksler i drift	1
Registreringsnr.	UF56518	Drivstofftype	Diesel
Understellsnr.	WAUZZZ4G2CN114188	Kjøretøygruppe	101
Km.stand.	188678	Bruktimportert	Nei
Farge	Sølv	Registreringsår	2012
Karosseritype	Stasjonsvogn	Registrert første gang	09.10.2012
		Frist for neste EU kontroll	24.10.2024

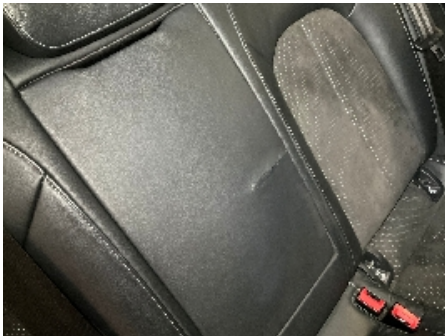
1. Seter

Ref.Id	Repareres	Resultat	Beskrivelse
98.3	Seter	Hull/rift gjennom setetrekk:	Midten bak
101.3	Bagasjeromstildekning	Mangler:	Rollo

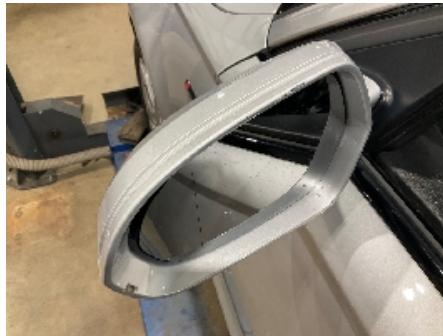
2. Utvendig speil

86.2	Lakk / karosseri utvendig	Lakkriper:	Høyre bakskjerm
86.11		Steinsprut/lakksår	Høyre fordør, Støtfanger bak, Venstre sidekanal, Høyre bakskjerm
87.9	Utvendig speil	Ripe i speilhus:	Venstre

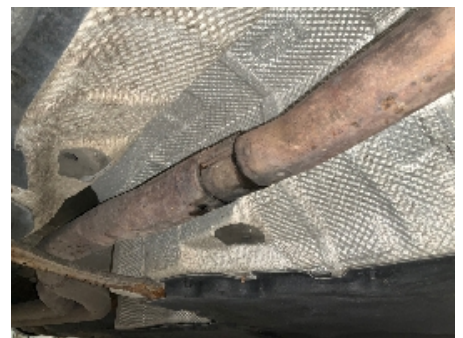
6. Eksosanlegg

28.3		Manglende / skadet deksel under motor	
30.5	Kjølevæske	* Kjølevæsknivå - for høyt	
32.14	Kjølesystem	* Kjølevæsknivå - for høyt	
33.2	Eksosanlegg	Lekkasje:	Fremre eksosrør

33.9		Mangelfullt oppheng:	Fremre eksosrør, Midtre eksosrør, Venstre bakre eksospotte, Høyre bakre eksospotte
33.12		* Eksosanlegg modifisert, dieselpartikkelfilter-mangler
