NAF Bruktbiltest

Testdato
18.02.2025

Bilmerke	Volkswagen	Motorstørrelse	2967 cm ³
Modell	AMAROK	Motoreffekt	150 kW
Type	2H	Aksler i drift	2
Registreringsnr.	BT55097	Drivstofftype	Diesel
Understellsnr.	WV1ZZZ2HZHH008509	Kjøretøygruppe	315
Km.stand.	34538	Bruktimportert	Nei
Farge	Hvit	Registreringsår	2016
Karosseritype	Separat førerhus	Registrert første gang	09.12.2016
		Frist for neste EU kontroll	08.09.2026

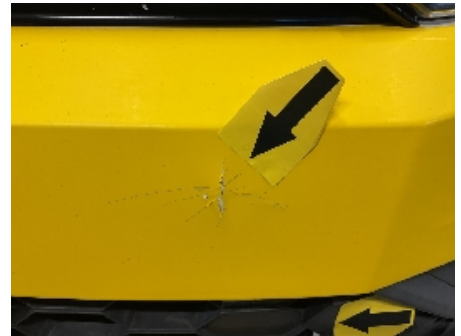
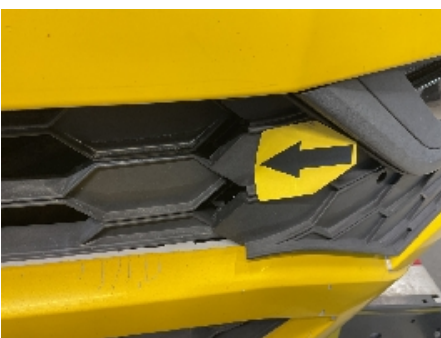
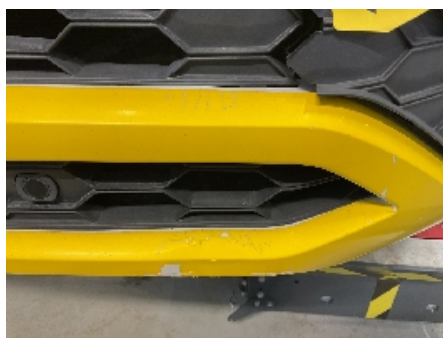
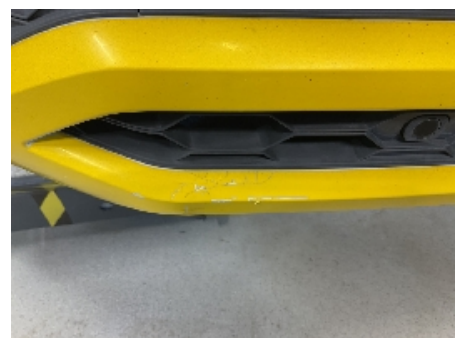
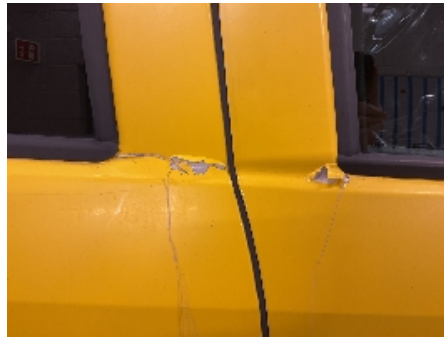
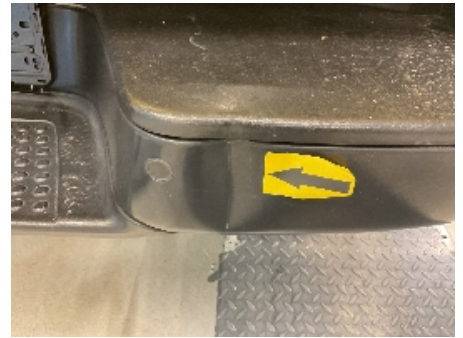
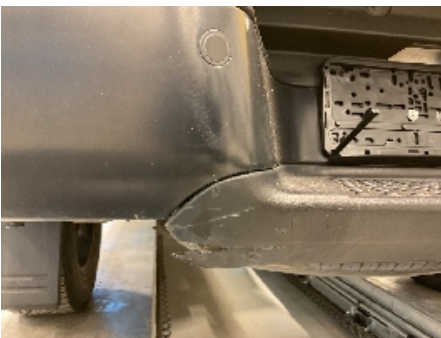
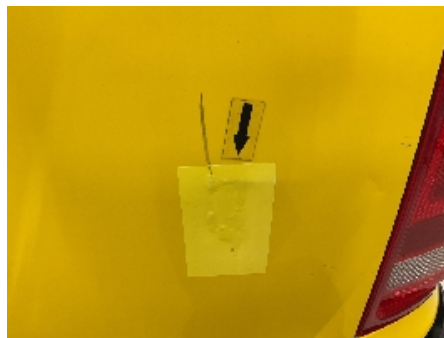
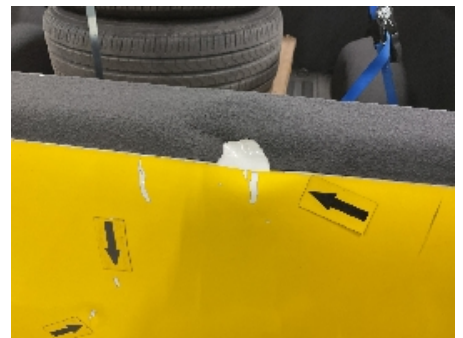
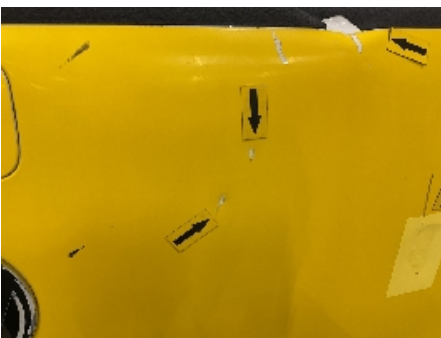
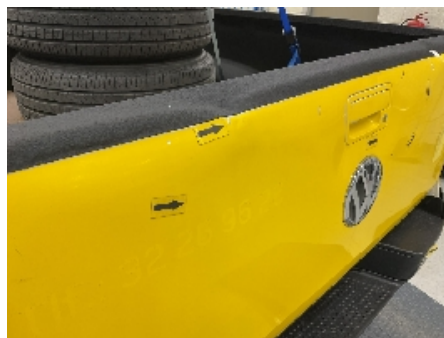
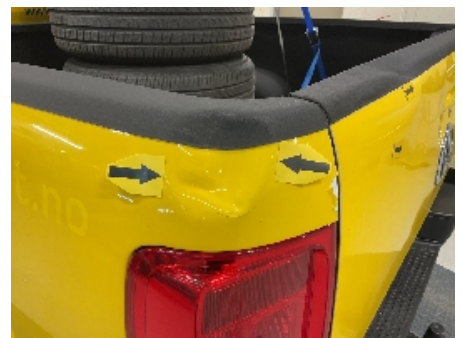
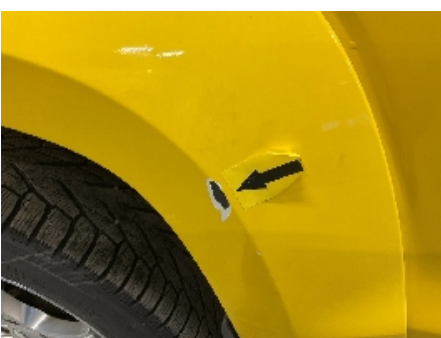
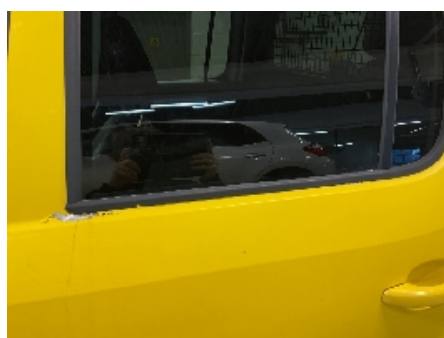
Ref.Id	Repareres	Resultat	Beskrivelse
3.8	Nøkler / Utstyr	Nøkkel/er skadet 1 stk	
4.2	Service/ Dokum.	Siste service er ikke utført	Tid mellom servicer er overskredet
17.15	Lys	Vann / kondens i lykt:	Høyre sideblinklys
84.4	Lås	Feil ved låsesylinder	Venstre fordør
86.2	Lakk / karosseri utvendig	Lakkriper:	Venstre bakskjerm
86.3		Skadet:	Støtfanger foran, Bakluke, Venstre bakskjerm, Støtfanger bak

21. Lakk / karosseri utvendig

22. Lakk / karosseri utvendig

23. Lakk / karosseri utvendig

24. Lakk / karosseri utvendig

26. Lakk / karosseri utvendig

27. Lakk / karosseri utvendig

28. Lakk / karosseri utvendig

29. Lakk / karosseri utvendig

30. Lakk / karosseri utvendig

31. Lakk / karosseri utvendig

32. Lakk / karosseri utvendig

33. Lakk / karosseri utvendig

34. Lakk / karosseri utvendig

35. Lakk / karosseri utvendig

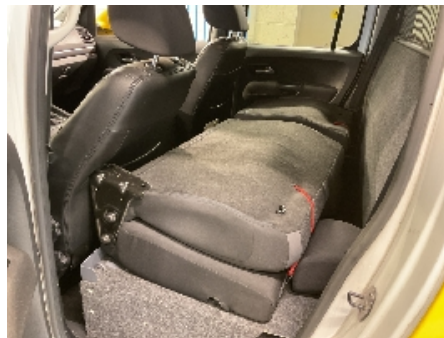
**44. Seter**

Ref.Id	Opplysning	Resultat	Beskrivelse
1.16	Kjøreegenskaper	* Vanskelig og høre ulyder grunnet piping fra ukjent ettermontert lyd. Redusert test	
6.17	Bremsekiver	Overflaterust eller mindre enn 50% av overflaten rustet	Høyre bak
23.4	Full systemskann	Det finnes feilkoder, se rapport	
23.6		Etter avtale med kunde er feilkode/r slettet, feilsøking må påregnes dersom feilkode dukker opp igjen	
67.32	Ekstra hjulsett	* Felger er ikke inspisert	
81.9	Frontrute	Noe steinsprut	
86.17	Lakk / karosseri utvendig	Diverse småbulker/lakkriper	
86.27		Vanskelig å vurdere fordi bilen er:	Foliert
98.9	Seter	* Bakseter ikke inspisert
