NAF Tilstandssjekk

Testdato
04.03.2025

Bilmerke	Mercedes-Benz	Motorstørrelse	cm ³
Modell	EQC 400 4MATIC	Motoreffekt	300 kW
Type	204 X	Aksler i drift	2
Registreringsnr.	EK49055	Drivstofftype	Elektrisk
Understellsnr.	WDD2938901F001916	Kjøretøygruppe	101
Km.stand.	90809	Bruktimportert	Nei
Farge	Sølv	Registreringsår	2019
Karosseritype	Stasjonsvogn	Registrert første gang	18.09.2019
		Frist for neste EU kontroll	17.09.2025

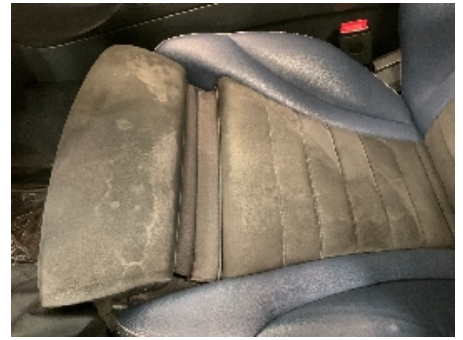
15. Nøkler / Utstyr

Ref.Id	Opplysning	Resultat	Beskrivelse
3.18	Nøkler / Utstyr	* Noen små skader, se bilder. Flekker i fører sete.	
11.28	Lys	Skadet lykt:	Venstre baklys
16.4	Feilkodeutlesing	Det finnes feilkoder, se rapport	
16.7		Diagnoseavlesing ligger i testrapport	
32.29	Ekstra hjulsett	Ikke tilgjengelig for kontroll	
45.9	Frontrute	Noe steinsprut

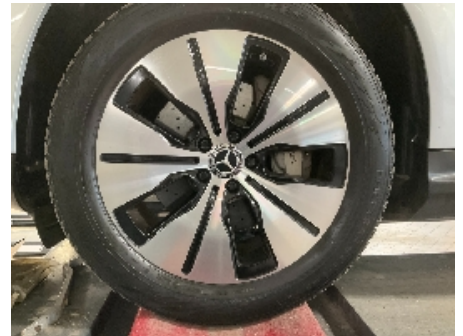
21. Felg

Ref.Id	Repareres	Resultat	Beskrivelse
31.8	Felg	Vesentlig ripe / hakk inn til grunnmaterialet:	Venstre bak, Høyre foran
