# TAKSTDOKUMENT

**Mølnbakken 76, 8050 TVERLANDET**

Gnr 70: Bnr 498

1804 BODØ KOMMUNE

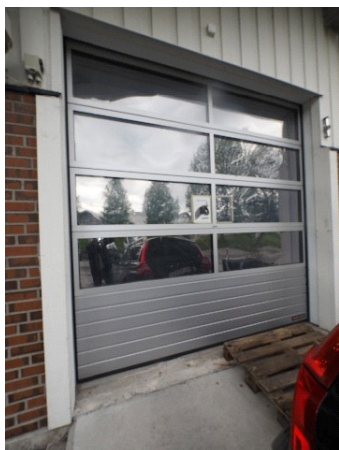
Noe saltutslag på teglstener. Noe sprekker i fasaden . Råte i treverk vindskier må byttes. Rust spreng fra betong søyler og dragere.

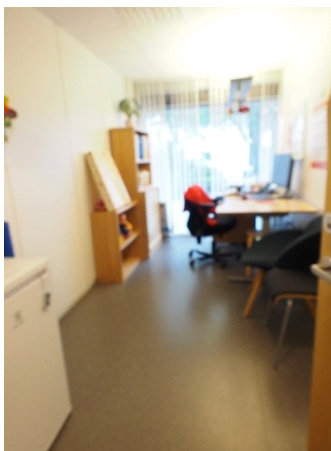
Ventilasjons anlegg for 1 Etd har ikke vært i bruk på mange år tilstanden er usikker. Ventilasjonsanlegg for U etg i daglig bruk og trolig med vedlikeholdsavtale.

Ventilasjonsanlegg som ikke har vært i bruk
