# NAF Bruktbiltest

**Testdato**  
18.08.2025

| <b>Bilmerke</b> | Volkswagen | <b>Motorstørrelse</b> | 1395 cm <sup>3</sup> |
| <b>Modell</b> | GOLF | <b>Motoreffekt</b> | 110 kW |

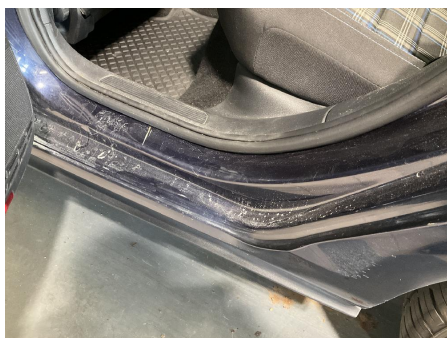
**13. Døråpning**

| Ref.Id | Opplysning | Resultat | Beskrivelse |
|---|---|---|---|
| 97.5 | Døråpning | Sår eller skade: | |

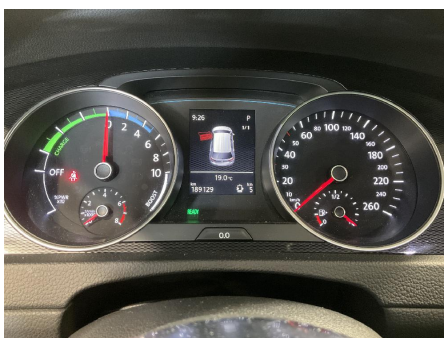
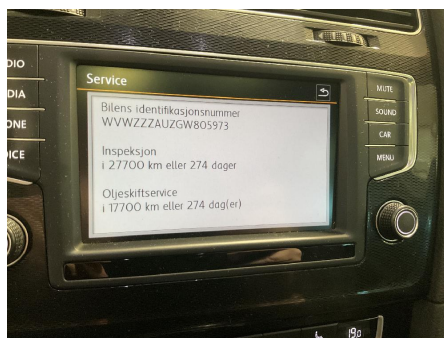
**20. Service/ Dokum.**

| Ref.Id | Repareres | Resultat | Beskrivelse |
|---|---|---|---|
| 4.1 | Service/ Dokum. | Servicedokumentasjon mangler | |

Bilen mangler servicebok

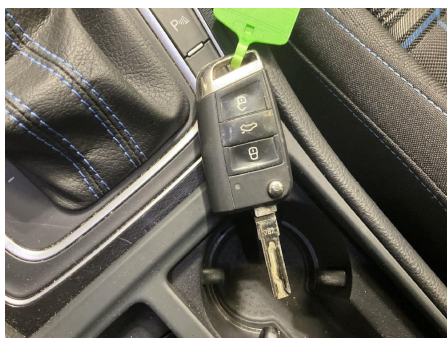
**22. Nøkler / Utstyr**

| Ref.Id | Repareres | Resultat | Beskrivelse |
|---|---|---|---|
| 3.3 | Nøkler / Utstyr | Bilnøkkel(er) mangler | |

| Ref.Id | Punkt | Fraser | Måleverdi |
|---|---|---|---|
| 3.1 | Nøkler / Utstyr | Antall nøkler: | 1 stk |

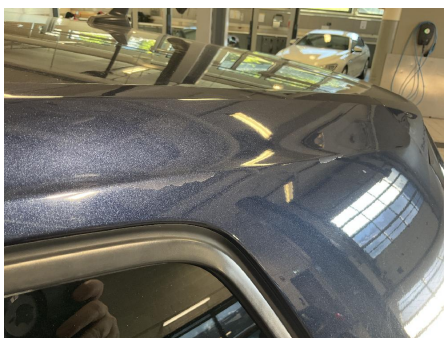
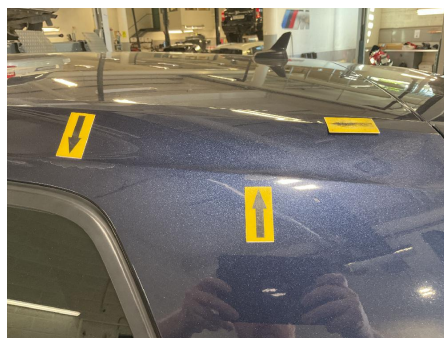
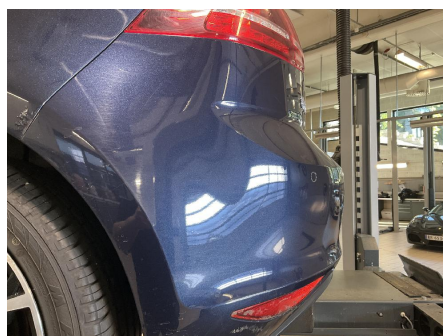
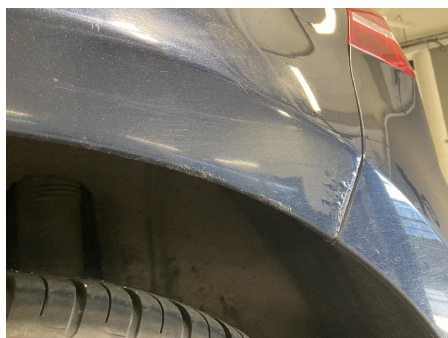
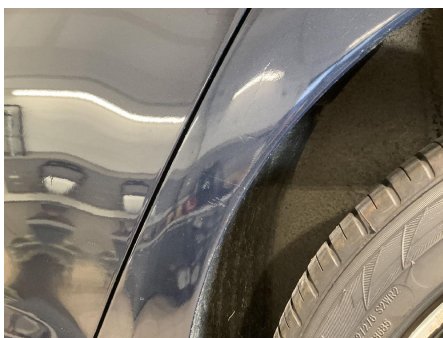
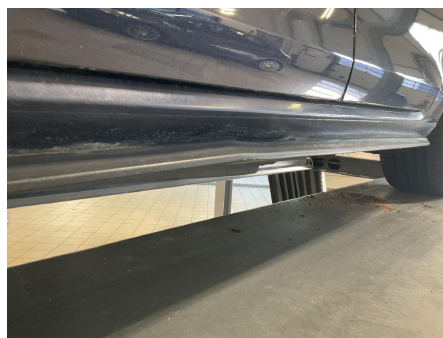
**23. Lakk / karosseri utvendig**

| Ref.Id | Repareres | Resultat | Beskrivelse |
|---|---|---|---|
| 86.13 | Lakk / karosseri utvendig | Mangelfull kvalitet på replakkering: | Venstre bakdør, Venstre bakskjerm |
| 86.14 | | Lakklipp/flassing | Venstre C-stolpe |

| Ref.Id | Opplysning | Resultat | Beskrivelse |
|---|---|---|---|
| 86.17 | Lakk / karosseri utvendig | Lakkriper: | Hele karosseriet |
| 86.19 | | Småbulker: | Høyre fordør, Venstre C-stolpe, Høyre bakdør, Høyre D-stolpe |
| 86.20 | | Bulk(er) | Venstre sidekanal, Høyre D-stolpe |
| 86.25 | | Rustangrep: | Høyre bakdør, Høyre bakskjerm, Venstre bakskjerm |

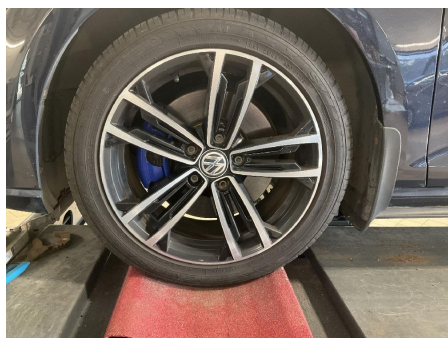
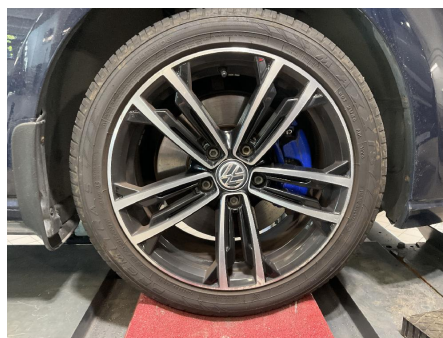
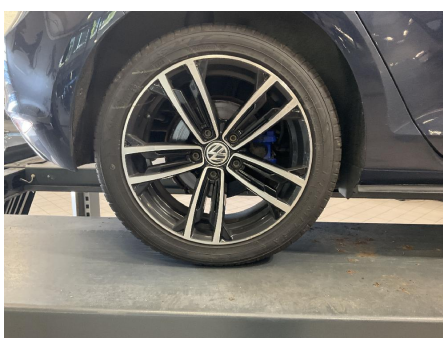
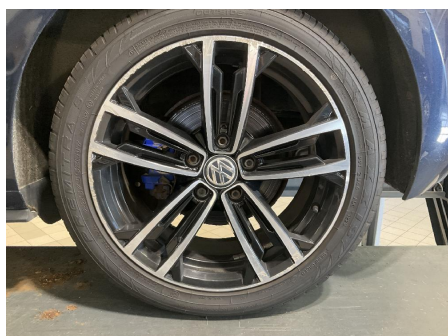
**25. Felg**

| Ref.Id | Repareres | Resultat | Beskrivelse |
|---|---|---|---|
| 66.8 | Felg | Vesentlig ripe / hakk inn til grunnmaterialet: | Venstre bak |

| Ref.Id | Opplysning | Resultat | Beskrivelse |
|---|---|---|---|
| 66.10 | Felg | Ripe/slitasje på felg | Venstre foran, Høyre foran, Høyre bak |

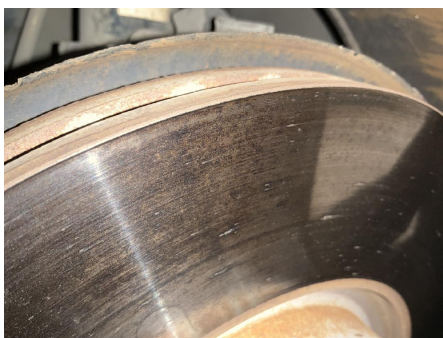
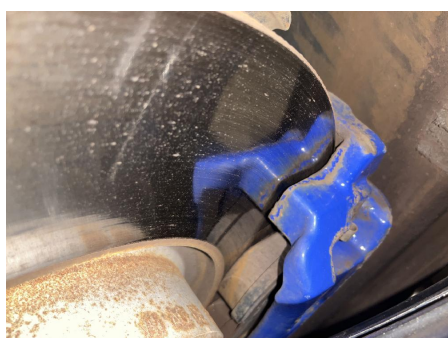
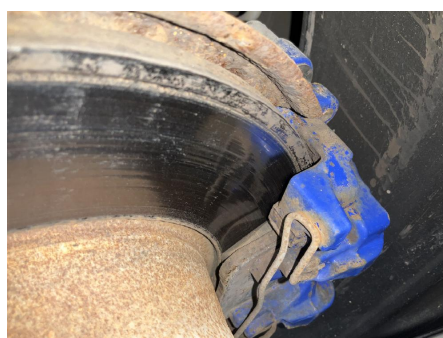
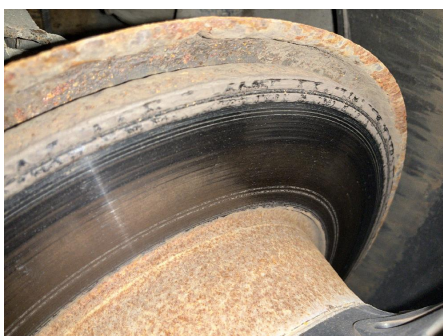
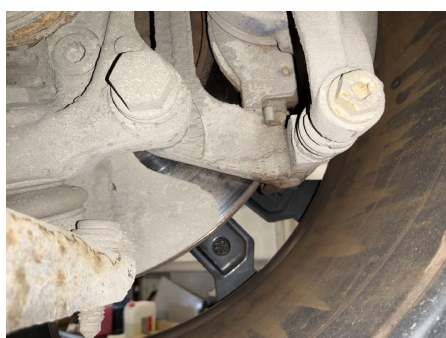
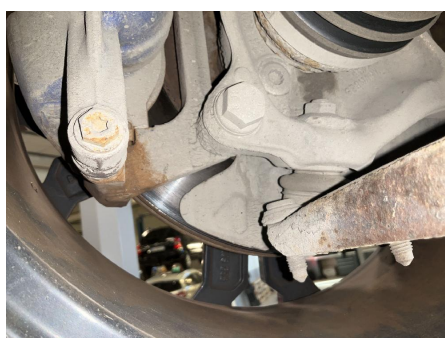
**26. Bremseskiver**

| Ref.Id | Repareres | Resultat | Beskrivelse |
|---|---|---|---|
| 6.10 | Bremsekiver | Rust på bremsekive: | Venstre bak, Høyre bak |

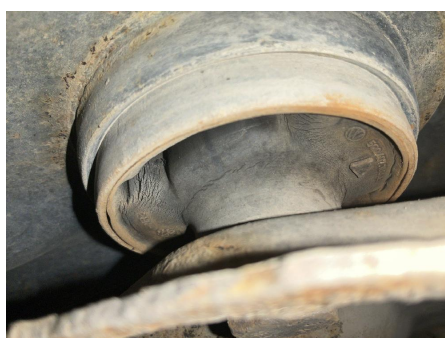
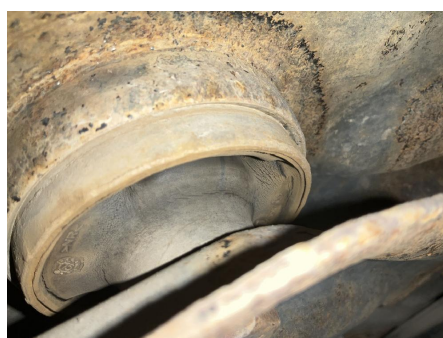
**53. Opphengs- / bærearmer  
foraksel**

| Ref.Id | Repareres | Resultat | Beskrivelse |
|---|---|---|---|
| 78.5 | Opphengs- / bærearmer foraksel | Slitt foring / løsnet i vulkanisering: | Bakre venstre nedre, Bakre høyre nedre |

| Ref.Id | Opplysning | Resultat | Beskrivelse |
|---|---|---|---|
| 2.14 | Unormal lyd | Ulyd fra hjuloppheng foran | |
