# NAF Bruktbiltest

**Testdato**  
06.07.2025

**Bilmerke** Hyundai  
**Modell** IONIQ  
**Type** AE  
**Registreringsnr.** EK61125  
**Understellsnr.** KMHC851HFHU017572  
**Km.stand.** 131224  
**Farge** Svart  
**Karosseritype** Kombikupé

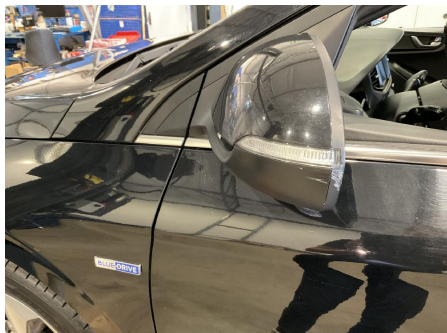
**1. Utvendig speil**

| Ref.Id | Repareres | Resultat | Beskrivelse |
|---|---|---|---|
| 87.9 | Utvendig speil | Ripe i speilhus: | Venstre |

| Ref.Id | Opplysning | Resultat | Beskrivelse |
|---|---|---|---|
| 87.11 | Utvendig speil | Ripe i speilhus: | Høyre |

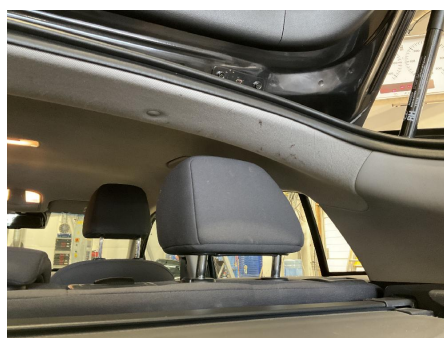
**6. Taktrekk**

| Ref.Id | Repareres | Resultat | Beskrivelse |
|---|---|---|---|
| 93.2 | Taktrekk | Skittent taktrekk | Bak |

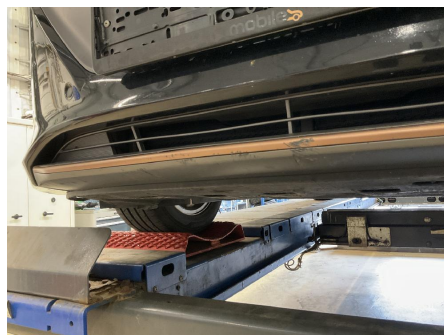
**9. Lakk / karosseri utvendig**

| Ref.Id | Repareres | Resultat | Beskrivelse |
|---|---|---|---|
| 86.3 | Lakk / karosseri utvendig | Lakkriper: | Støtfanger foran |
| 86.4 | | Skadet: | Støtfanger foran |
| 86.12 | | Steinsprut/lakksår | Støtfanger foran |

| Ref.Id | Opplysning | Resultat | Beskrivelse |
|---|---|---|---|
| 86.17 | Lakk / karosseri utvendig | Lakkriper: | Støtfanger bak, Venstre sidekanal, Høyre sidekanal, Bakluke |
| 86.19 | | Småbulker: | Venstre bakskjerm, Tak, Høyre bakskjerm |
| 86.21 | | Steinsprut: | Høyre bakskjerm, Høyre bakdør, Panser, Høyre forskjerm, Støtfanger foran, Tak, Venstre fordør, Høyre fordør, Venstre bakdør |
| 86.25 | | Rustangrep: | Venstre bakdør, Venstre fordør, Bakluke, Venstre bakskjerm, Høyre bakskjerm |

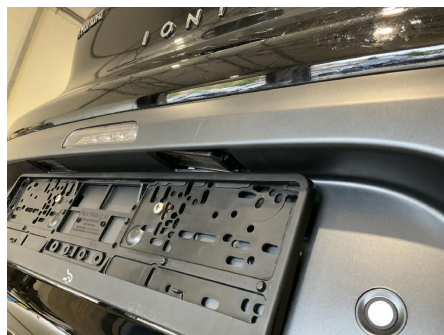
**12. Lys**

| Ref.Id | Repareres | Resultat | Beskrivelse |
|---|---|---|---|
| 17.17 | Lys | Løs lykt: | Høyre skiltlys |
