# NAF Bruktbiltest

Testdato  
04.04.2025

<b>Bilmerke</b>	Peugeot	<b>Motorstørrelse</b>	1997 cm <sup>3</sup>
<b>Modell</b>	508	<b>Motoreffekt</b>	110 kW
<b>Type</b>	8	<b>Aksler i drift</b>	1
<b>Registreringsnr.</b>	UC29159	<b>Drivstofftype</b>	Diesel
<b>Understellsnr.</b>	VF38EAHXMFL005253	<b>Kjøretøygruppe</b>	101
<b>Km.stand.</b>	111086	<b>Bruktimportert</b>	Nei
<b>Farge</b>	Svart	<b>Registreringsår</b>	2015
<b>Karosseritype</b>	Stasjonsvogn	<b>Registrert første gang</b>	31.03.2015
		<b>Frist for neste EU kontroll</b>	29.09.2025

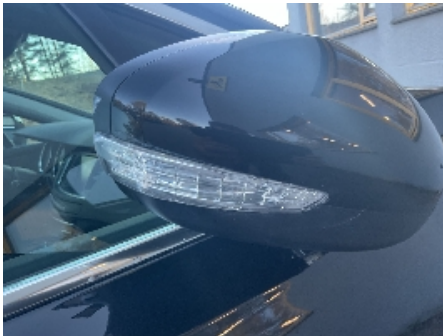
1. Lys

Ref.Id	Repareres	Resultat	Beskrivelse
17.11	Lys	Skadet lykteglass:	Høyre parklys, Midtre bremselys
17.12		Krakerert lykteglass	Venstre parklys, Venstre sideblinklys, Høyre sideblinklys
28.4	Utvendig tilstand motor	Oljelekkasje	
33.6	Eksosanlegg	Løst varmedeksel:	Bakre eksospotte
66.8	Felg	Vesentlig ripe / hakk inn til grunnmaterialet:	Venstre bak, Høyre bak
78.1	Opphengs- / bærearmer foraksel	Slakk i opphengskule:	Venstre nedre, Høyre nedre
86.8	Lakk / karosseri utvendig	Rustangrep:	Venstre sidekanal, Høyre sidekanal

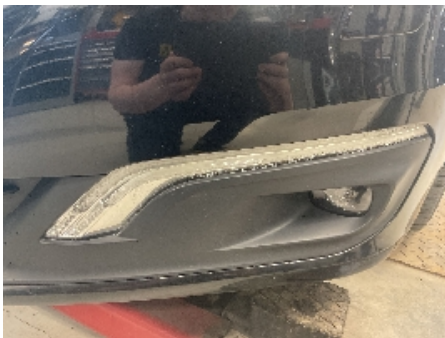
19. Lys

Ref.Id	Opplysning	Resultat	Beskrivelse
17.30	Lys	Dugg i lykt:	Venstre baklys
23.8	Full systemskann	* Kunne ikke koble til diagnosesystem uten å demontere	
28.7	Utvendig tilstand motor	Oljesvetting	Toppdeksel
54.5	Setevarmer	Funksjon av setevarmer ikke kontrollert pga for høy temperatur i luften	
60.7	Tilleggsvarmer / parkeringsvarmer	Ikke funksjonsprøvd	
66.12	Felg	Påbegynnende oksidering:	Venstre foran, Høyre foran
67.29	Ekstra hjulsett	Ikke tilgjengelig for kontroll	
79.8	Opphengs- / bærearmer bakaksel	* Sprekker på forringer sitter ikke løst	
98.9	Seter	* Slitt seterygg på førerside	
99.13	Bilbelte	* Skade på feste
