VOLKSWAGEN T-CROSS 110 HK AUTOMAT  
FORHJULSDRIFT

TESTDATO: 23.06.2025

KODE: 1745597

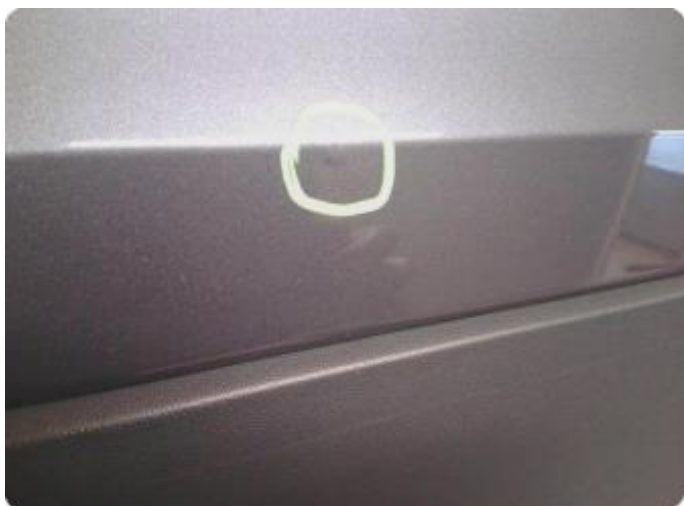
| Punkt | Beskrivelse | Plassering |
|---|---|---|
| 1.2 Dører | steinsprut med korrosjon. | nede - venstre foran |

1.2 Steinsprut med korrosjon.

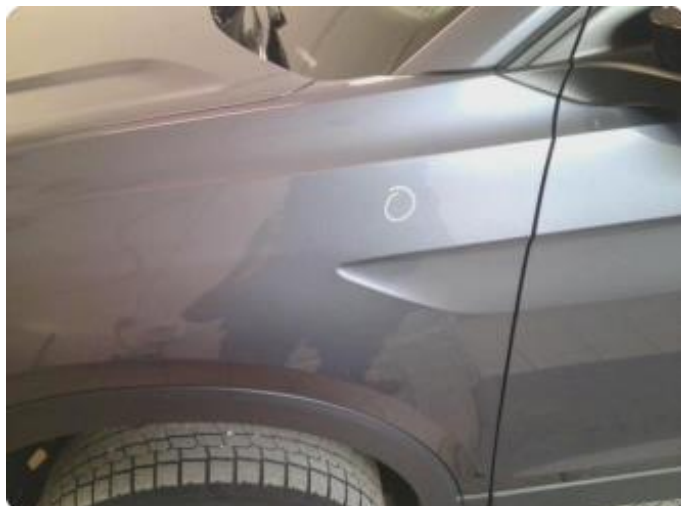
| Punkt | Beskrivelse | Plassering |
|---|---|---|
| 1.3 Skjermer | Liten bulk. Blir forsøkt med bulkfix. | venstre foran |

1.3 Liten bulk. Blir forsøkt med bulkfix.

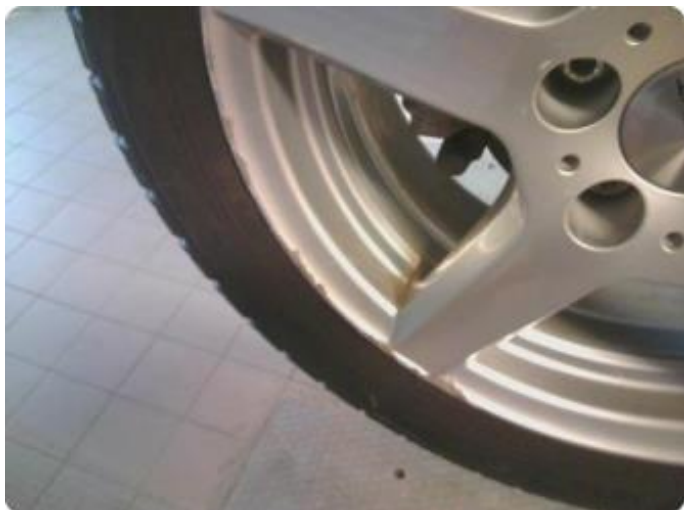
| Punkt | Beskrivelse | Plassering |
|---|---|---|
| 1.4 Dekk/Felger | Noe kantkjørt felg. | høyre bak |

1.4 Noe kantkjørt felg.

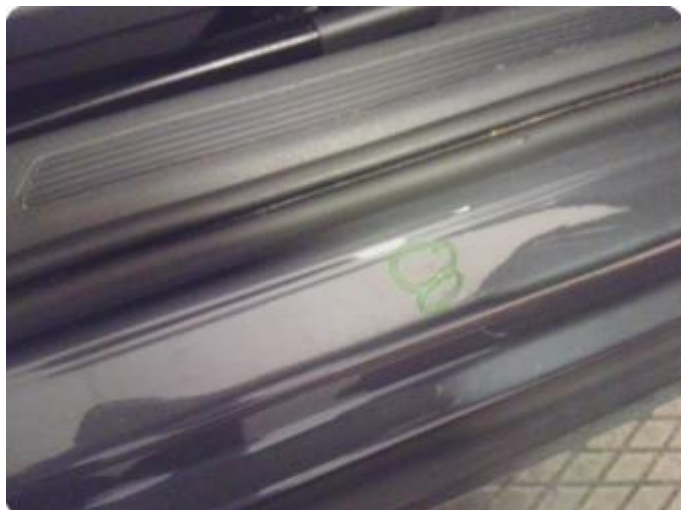
| Punkt | Beskrivelse | Plassering |
|---|---|---|
| 1.5 Døråpning | Liten bulk. Blir forsøkt med bulkfix. | høyre foran |

1.5 Liten bulk. Blir forsøkt med bulkfix.

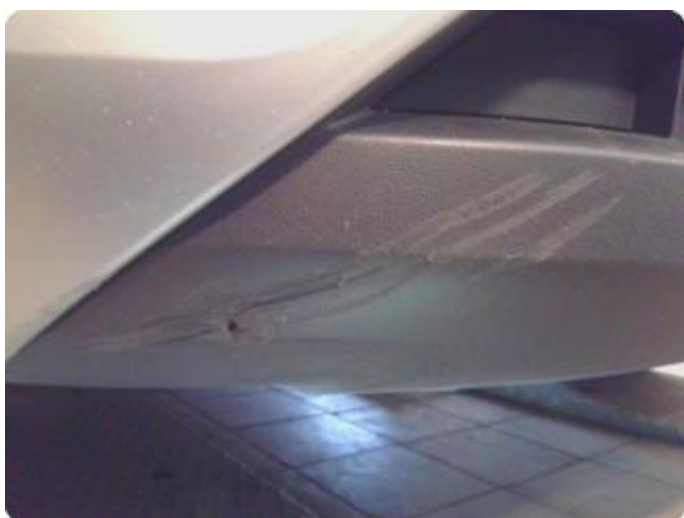
| Punkt | Beskrivelse | Plassering |
|---|---|---|
| 1.6 Støtfanger | Noe riper underkant. | nede - høyre foran |

1.6 Noe riper underkant.
