# NAF Bruktbiltest

**Testdato**  
31.07.2025

| <b>Bilmerke</b> | Tesla | <b>Motorstørrelse</b> | cm <sup>3</sup> |
| <b>Modell</b> | Model 3 | <b>Motoreffekt</b> | 150 kW |

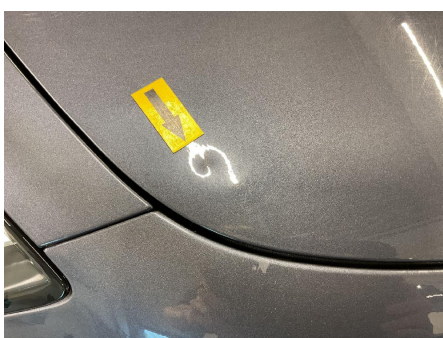
17. Lakk / karosseri utvendig

| Ref.Id | Repareres | Resultat | Beskrivelse |
|---|---|---|---|
| 86.1 | Lakk / karosseri utvendig | Bulk (er): | Panser, Bakluke, Venstre fordør |
| 86.9 | | Rustangrep: | Venstre forskjerm, Høyre forskjerm, Høyre sidekanal |
