VOLVO V90 235 HK AUTOMAT 4X4
TESTDATO: 06.01.2025
KODE: 1607074

YF15016	101 506 KM	26.01.2018 Førstegang registrert	Diesel
----------------	-------------------	--	---------------

OPPSUMMERT STATUS PÅ KJØRETØY

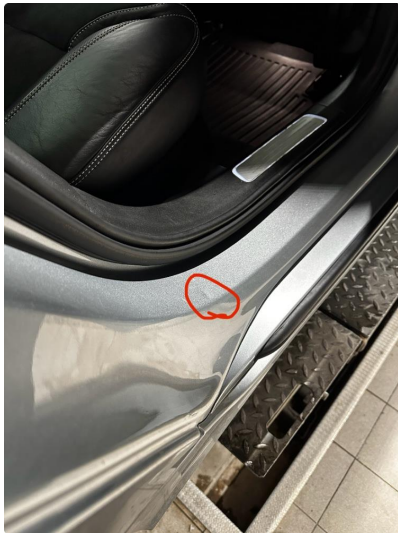
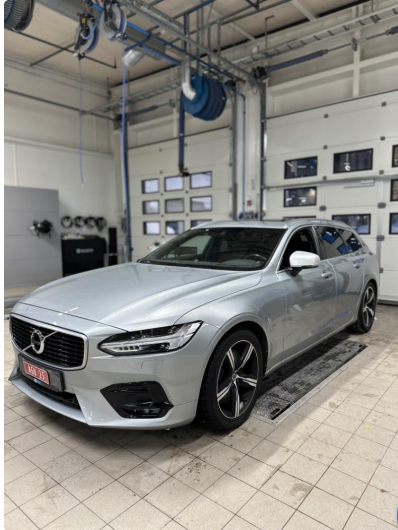
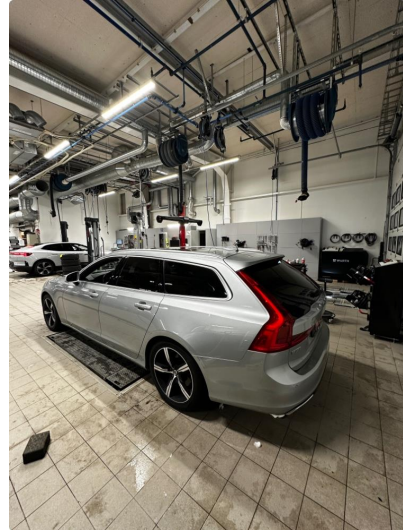
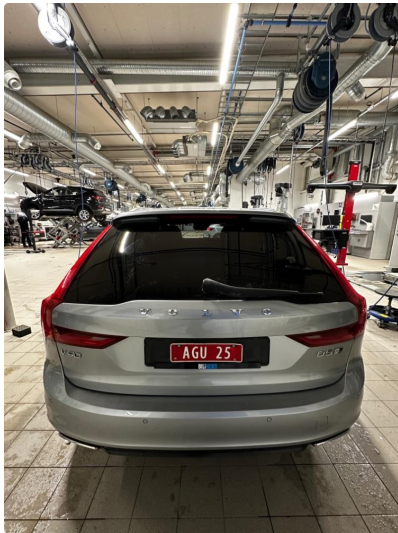
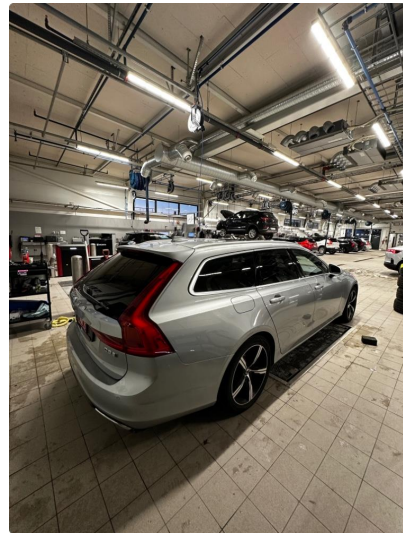
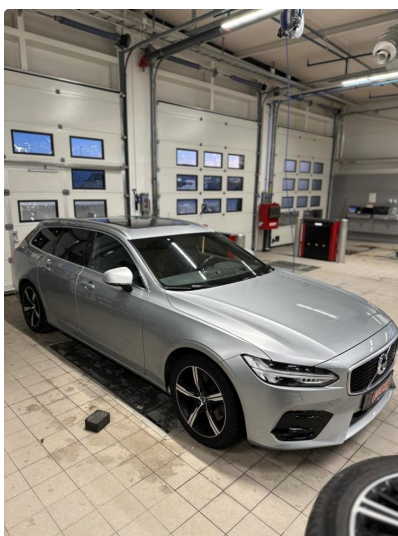
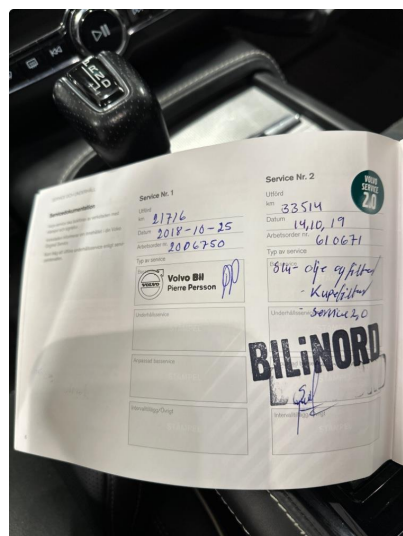
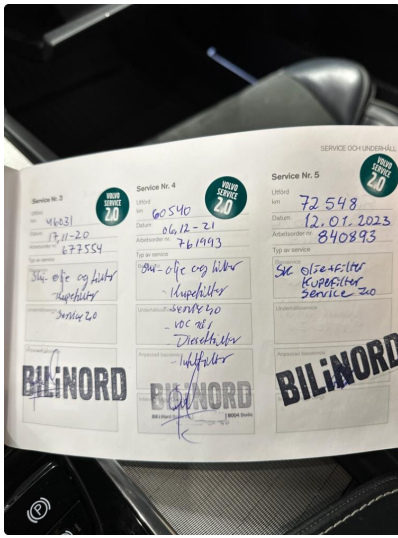
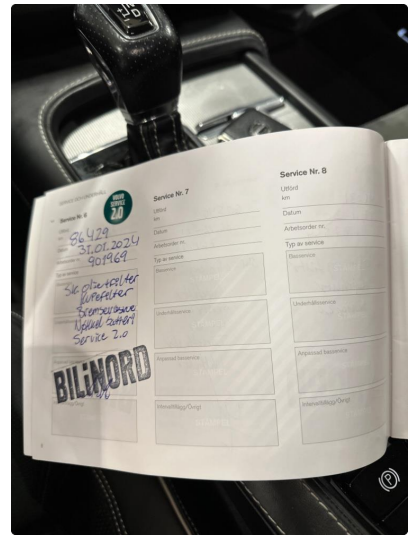
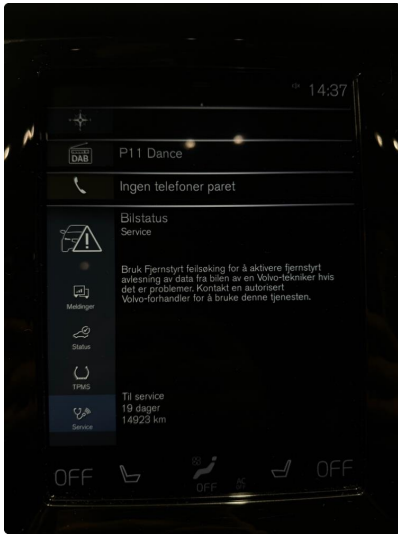
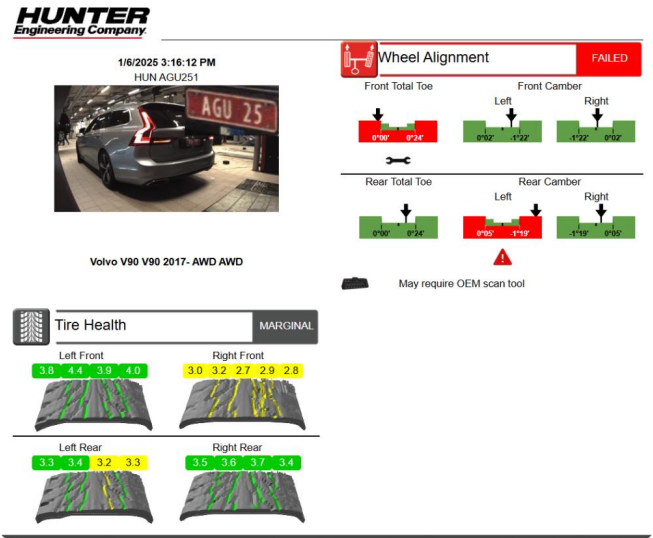
1.1 Bulk

Punkt	Beskrivelse	Plassering
1. EKSTERIØR		
1.1 Dører	bulk	
1.2 Verktøy/nødutstyr	dekkettemiddel utgått, men byttes før levering ny kunde	
2. HJULOPPHENG/STYRING		
2.1 Forstilling	4-hjulsmåling/forstillingskontroll, dette utføres før levering ny kunde
