# NAF Bruktbiltest

**Testdato**  
17.06.2025

| <b>Bilmerke</b> | Audi | <b>Motorstørrelse</b> | 1984 cm <sup>3</sup> |
| <b>Modell</b> | TT | <b>Motoreffekt</b> | 200 kW |

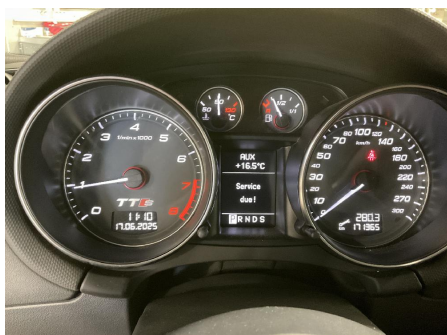
**16. Service/ Dokum.**

| Ref.Id | Repareres | Resultat | Beskrivelse |
|---|---|---|---|
| 4.8 | Service/ Dokum. | Aktivert serviceindikator | |

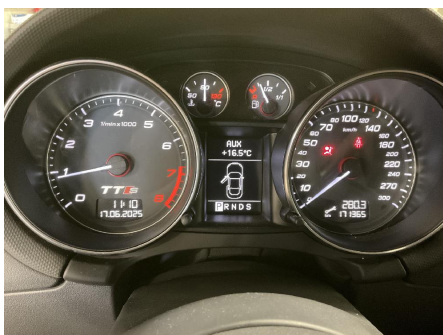
**17. Varsellamper**

| Ref.Id | Repareres | Resultat | Beskrivelse |
|---|---|---|---|
| 21.3 | Varsellamper | Varsellampe for SRS (airbag) lyser | |

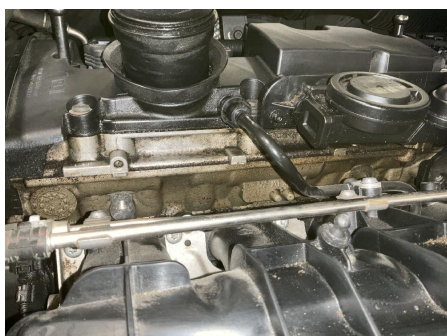
**19. Utvendig tilstand motor**

| Ref.Id | Repareres | Resultat | Beskrivelse |
|---|---|---|---|
| 28.5 | Utvendig tilstand motor | Oljelekkasje ved: | Toppdeksel |

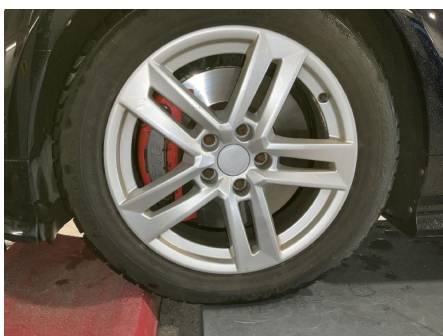
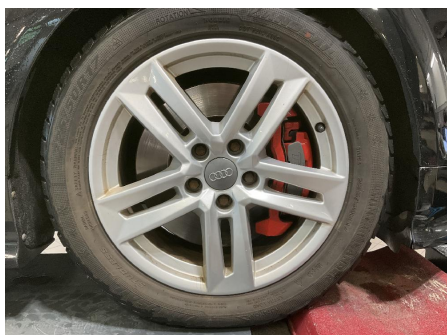
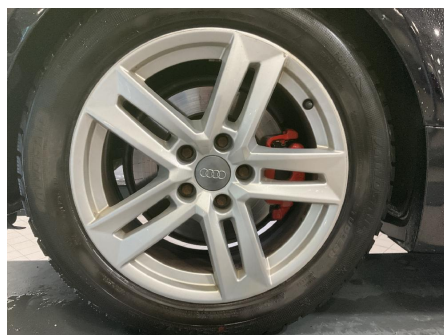
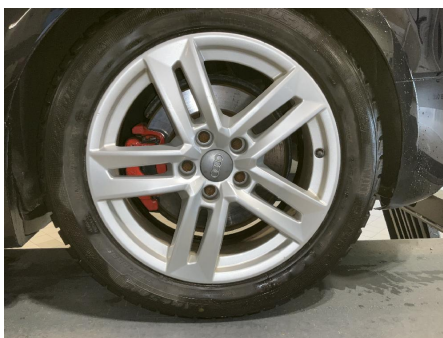
| Ref.Id | Opplysning | Resultat | Beskrivelse |
|---|---|---|---|
| 66.10 | Felg | Ripe/slitasje på felg | |

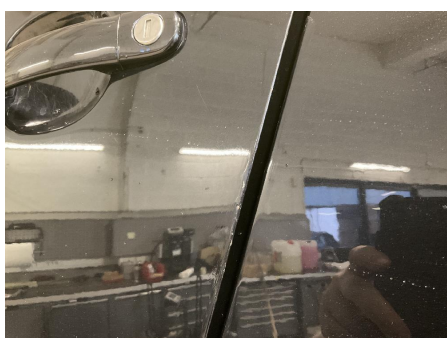
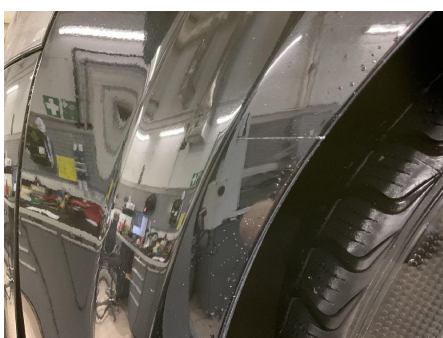
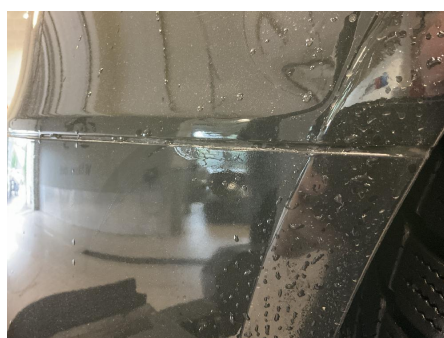
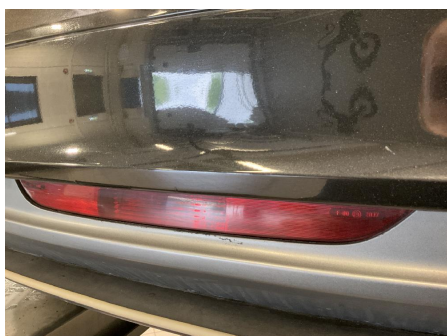
| Ref.Id | Opplysning | Resultat | Beskrivelse |
|---|---|---|---|
| 86.18 | Lakk / karosseri utvendig | Diverse småbulker/lakkriper | |
| 86.29 | | Varierende kvalitet på rep.lakkering | |
| 86.34 | | Bilen er delvis omlakkert: | |

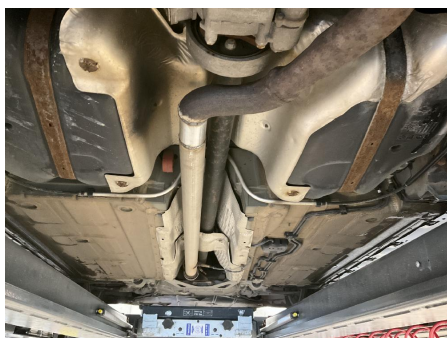
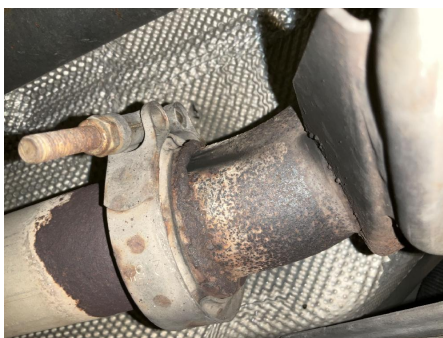
| Ref.Id | Repareres | Resultat | Beskrivelse |
|---|---|---|---|
| 33.3 | Eksosanlegg | Lekkasje i fleksibel del | |
| 33.12 | | * Eksos er modifisert, vet ikke om Katalysator er hel innvending. | |

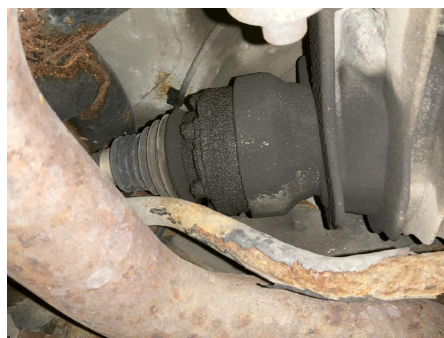
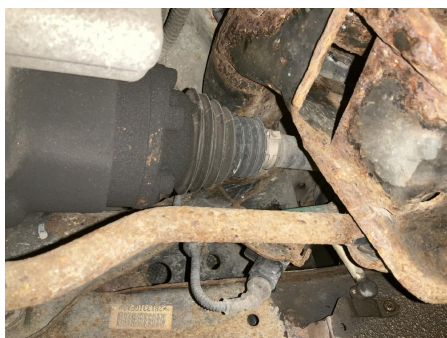
| Ref.Id | Repareres | Resultat | Beskrivelse |
|---|---|---|---|
| 42.2 | Drivaksler | Skade på gummimansjett - må skiftes snarest for å unngå at leddet skades: | Venstre indre bak, Høyre indre bak |

| Punkt | Merknad |
|---|---|
| Drivaksler | Fettlakkasje, bør gjøres noe med. |

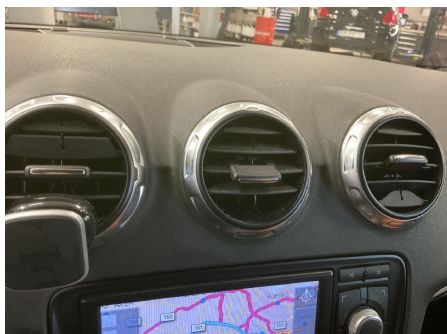
43. Varmeapparat /  
klimaanlegg (AC)

| Ref.Id | Repareres | Resultat | Beskrivelse |
|---|---|---|---|
| 50.10 | Varmeapparat / klimaanlegg (AC) | Feil ved luftspjeld | |

| Punkt | Merknad |
|---|---|
| Varmeapparat / klimaanlegg (AC) | Flere er skadet eller virker ikke korrekt, bladene. |
