VOLKSWAGEN GOLF GTE FORHJULSDRIFT
TESTDATO: 12.02.2025
KODE: 1628268

NBF Tilstandsrapport er utarbeidet av Norges Bilbransjeforbund og Forbrukerrådet.

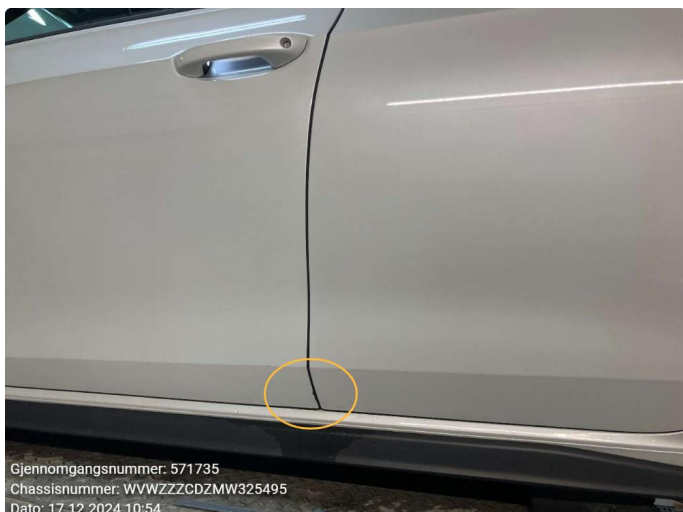
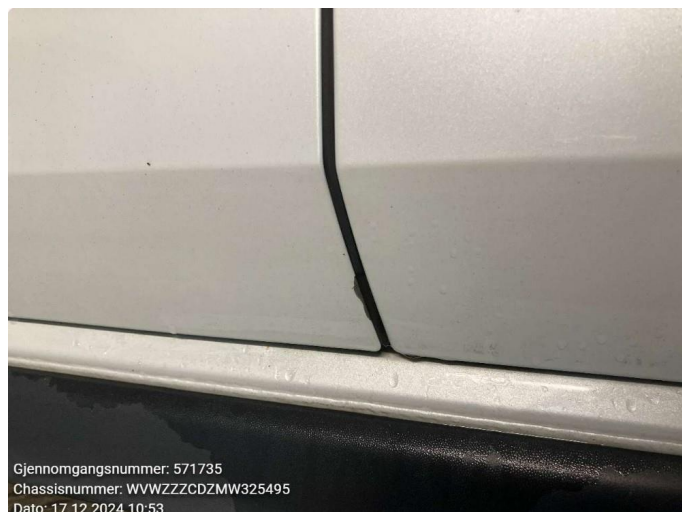
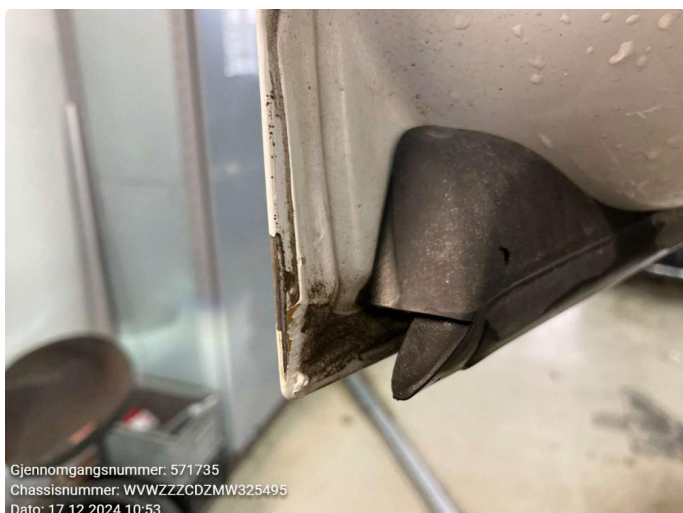
Punkt	Beskrivelse	Plassering
1. EKSTERIØR		
1.1 Dører	lakkskade - penslet	venstre foran
1.2 Skjermer	bulk	høyre bak
2. OPPLYSNINGER/KLARGJØRING		
2.1 Opplysninger	Vi informerer våre kunder om at lokal funksjonalitet i denne bilen kan bli påvirket eller falle bort når 2G-nettverket avvikles i Norge, som per i dag er planlagt å skje etter 2027. Slike konsekvenser er utenfor vår kontroll og ansvar, men vi søker aktivt informasjon fra produsentene for å forstå omfanget. Oppdatert informasjon vil bli delt fortløpende i våre alminnelige kanaler.

1.1 Lakkskade - penslet

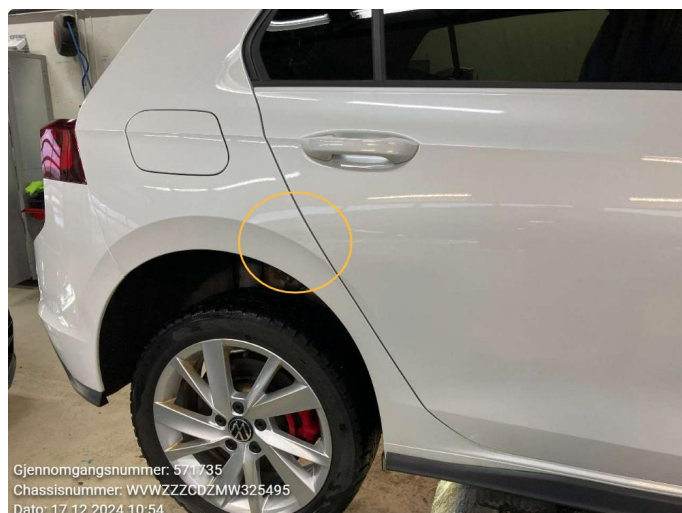
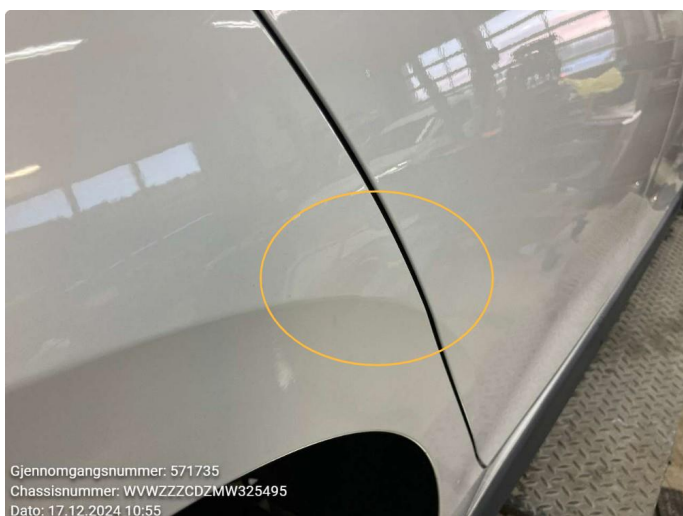
1.2 Bulk
