SKODA ENYAQ 4X4
TESTDATO: 17.02.2025
KODE: 1643651

EE37947	81 747 KM	24.10.2022 Førstegang registrert	Elektrisitet
----------------	------------------	--	---------------------

NBF Tilstandsrapport er utarbeidet av Norges Bilbransjeforbund og Forbrukerrådet.

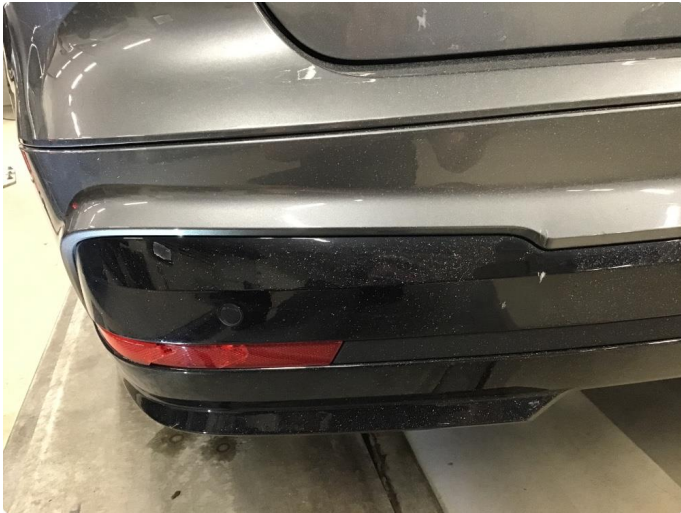
1.2 Skade

Punkt	Beskrivelse	Plassering
1. EKSTERIØR		
1.1 Lakk	Steinsprang, riper, bulker må forventes ihht alder og kilometerstand	
1.2 Støtfanger	skade	bak
2. LYS		
2.1 Refleks	skadet	venstre bak
