# NAF Bruktbiltest

**Testdato**  
04.08.2025

| <b>Bilmerke</b> | Volkswagen | <b>Motorstørrelse</b> | 1968 cm <sup>3</sup> |
| <b>Modell</b> | TRANSPORTER | <b>Motoreffekt</b> | 110 kW |

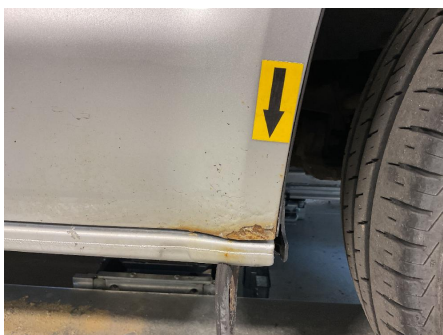
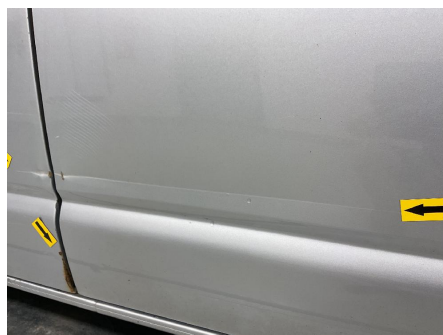
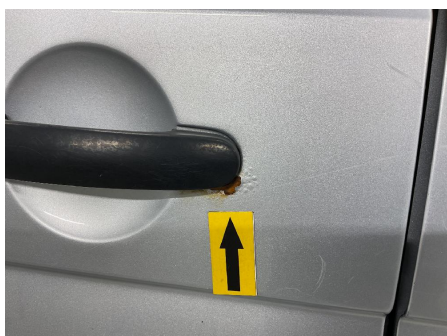
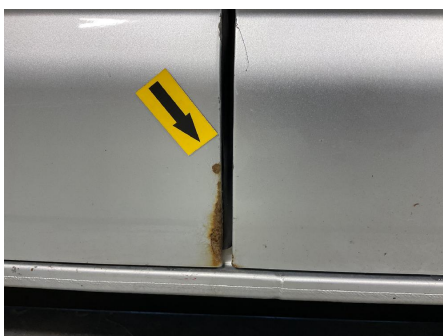
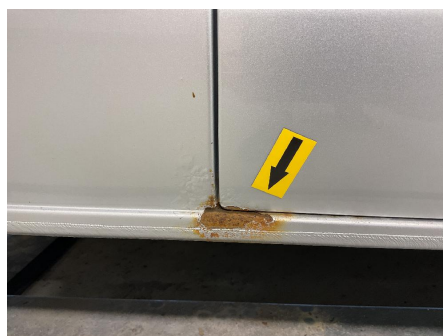
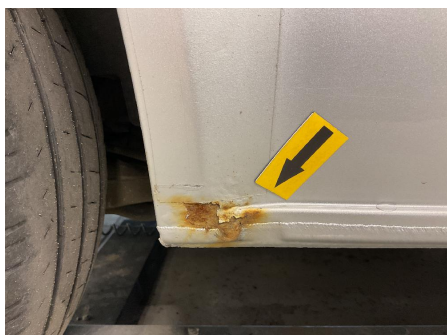
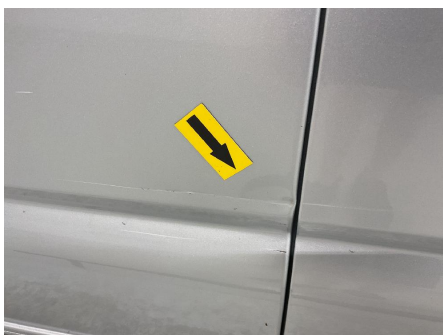
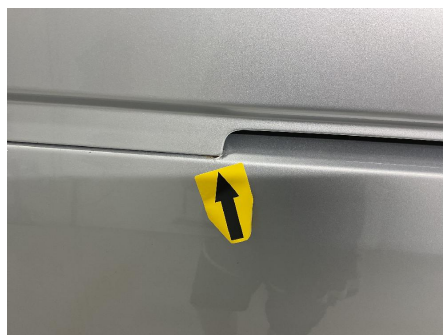
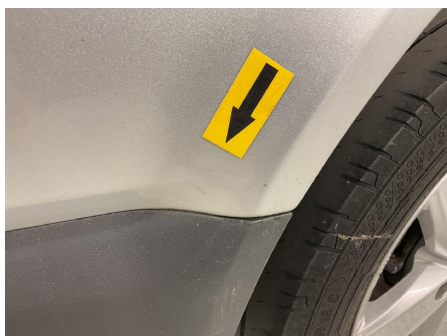
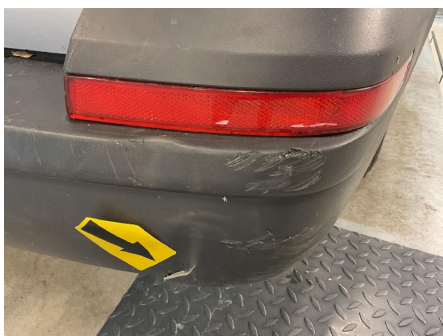
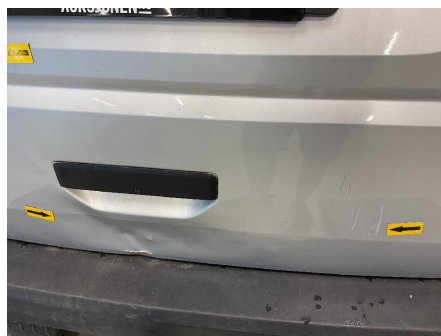
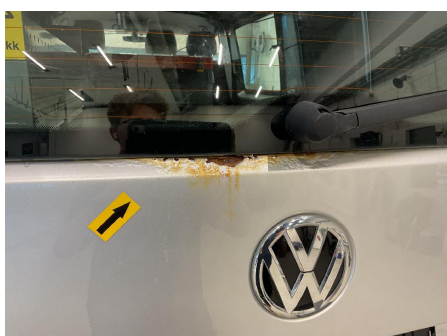
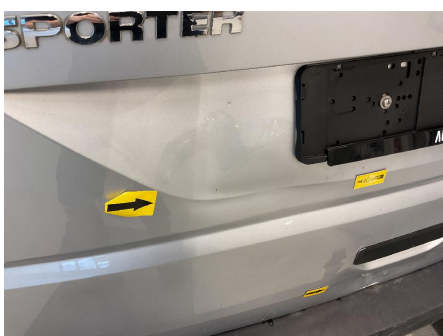
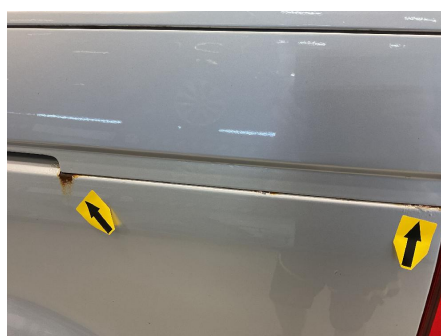
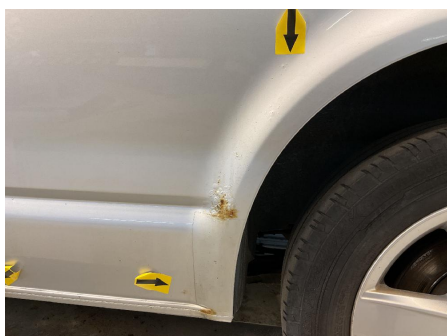
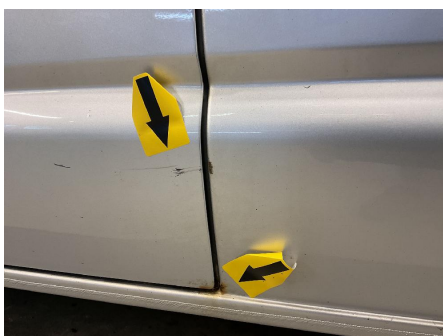
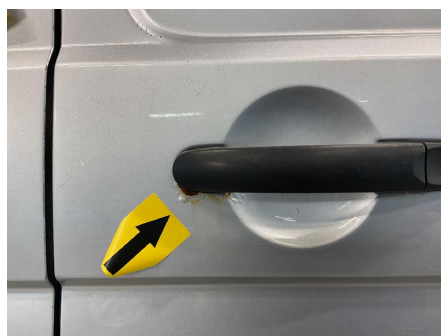
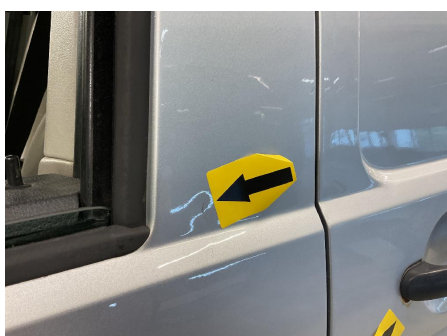
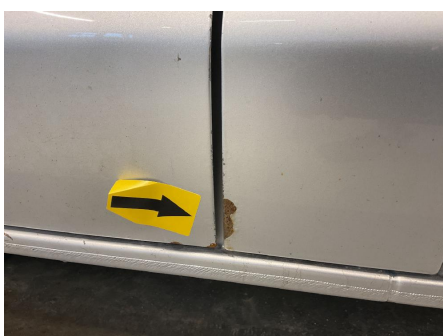
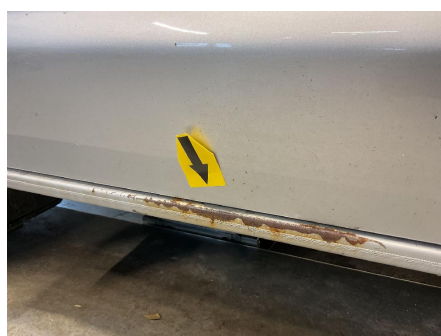
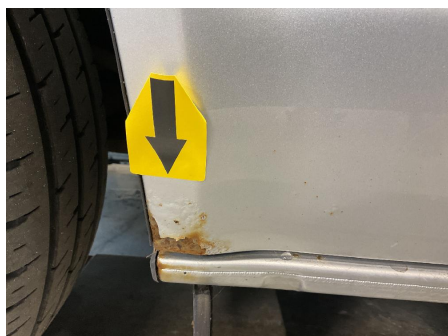
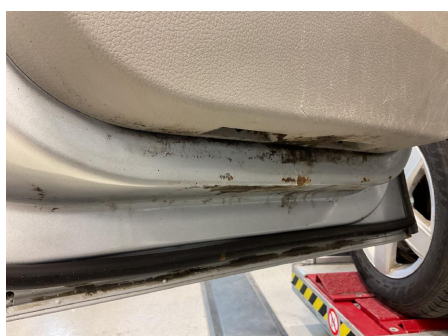
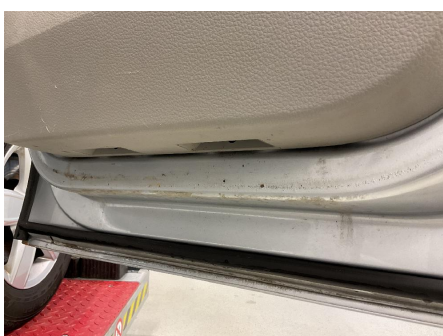
| Ref.Id | Repareres | Resultat | Beskrivelse |
|---|---|---|---|
| 86.4 | Lakk / karosseri utvendig | Skadet: | Bakluke, Høyre baksjerm, Støtfanger bak, Høyre fordør, Høyre bakdør |
| 86.8 | | Rust / korrosjon i innvendig kant: | Venstre fordør, Høyre fordør |
| 86.9 | | Rustangrep: | Høyre bakdør, Venstre baksjerm, Høyre sidekanal, Høyre fordør |

| Ref.Id | Opplysning | Resultat | Beskrivelse |
|---|---|---|---|
| 86.18 | Lakk / karosseri utvendig | Diverse småbulker/lakkriper | |

29. Lakk / karosseri utvendig

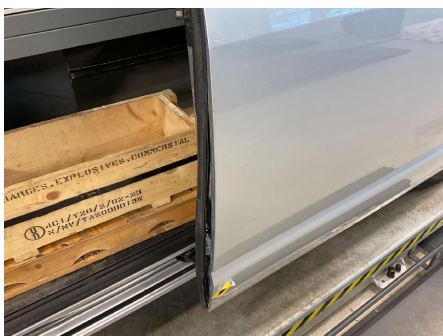
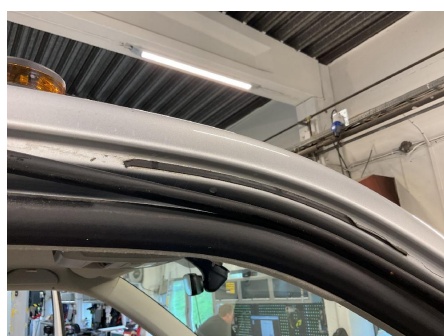
| Ref.Id | Repareres | Resultat | Beskrivelse |
|---|---|---|---|
| 83.11 | Dør-/panseråpner | Slitt / skade på gummilist: | Venstre bak, Høyre foran |

50. Dør-/panseråpner

54. Dør-/panseråpner

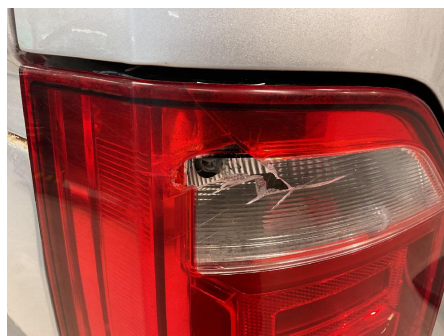
| Ref.Id | Repareres | Resultat | Beskrivelse |
|---|---|---|---|
| 17.2 | Lys | Virker ikke: | Venstre ryggelys |
| 17.11 | | Skadet lykteglass: | Venstre baklys |

51. Lys

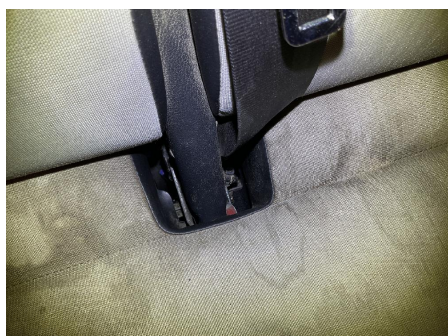
| Ref.Id | Repareres | Resultat | Beskrivelse |
|---|---|---|---|
| 99.8 | Bilbelte | * Mangler beltelås HF | |

55. Bilbelte

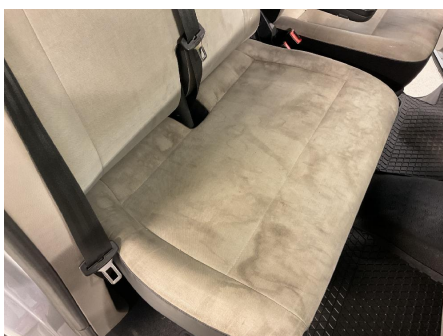
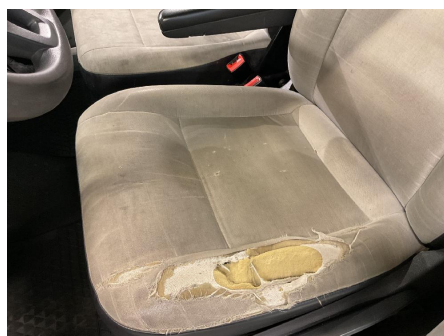
| Ref.Id | Repareres | Resultat | Beskrivelse |
|---|---|---|---|
| 98.2 | Seter | Misfarget/skittent: | Midten foran, Venstre foran, Høyre foran |
| 98.3 | | Hull/rift gjennom setetrekk: | Venstre foran |

56. Seter

57. Seter

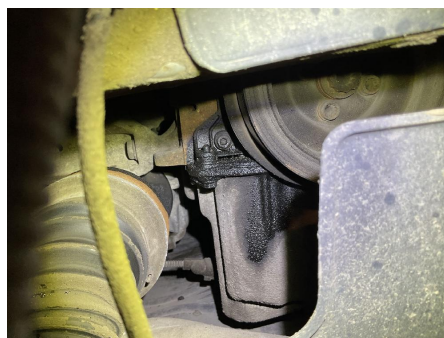
| Ref.Id | Opplysning | Resultat | Beskrivelse |
|---|---|---|---|
| 28.7 | Utvendig tilstand motor | Oljesvetting | |

**66. Utvendig tilstand motor**
