VOLKSWAGEN ID.5 GTX 4X4

TESTDATO: 05.06.2025

NBF Tilstandsrapport er utarbeidet av Norges Bilbransjeforbund og Forbrukerrådet.

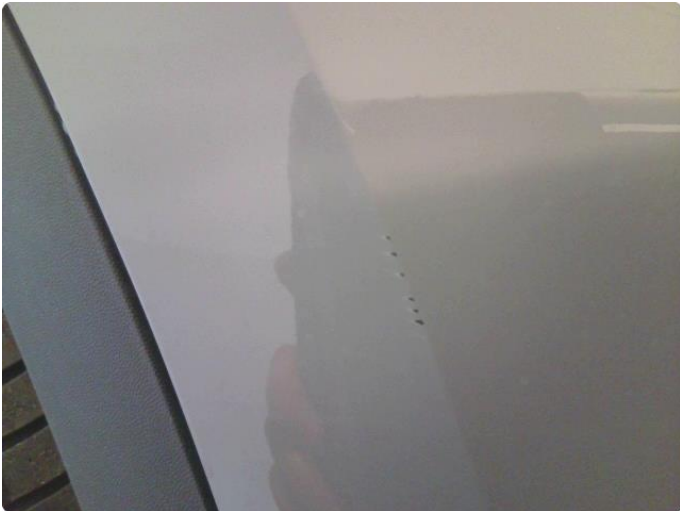
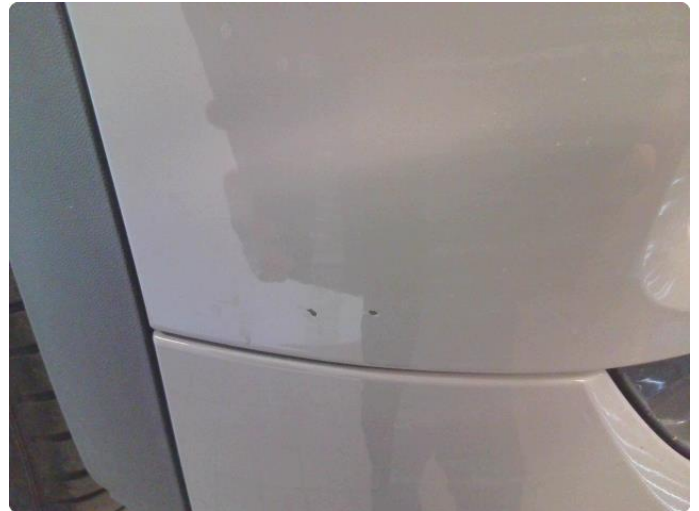
| Punkt | Beskrivelse | Plassering |
|---|---|---|
| 1.1 Støtfanger | Noen små riper i lakken. | høyre foran |

1.1 Noen små riper i lakken.

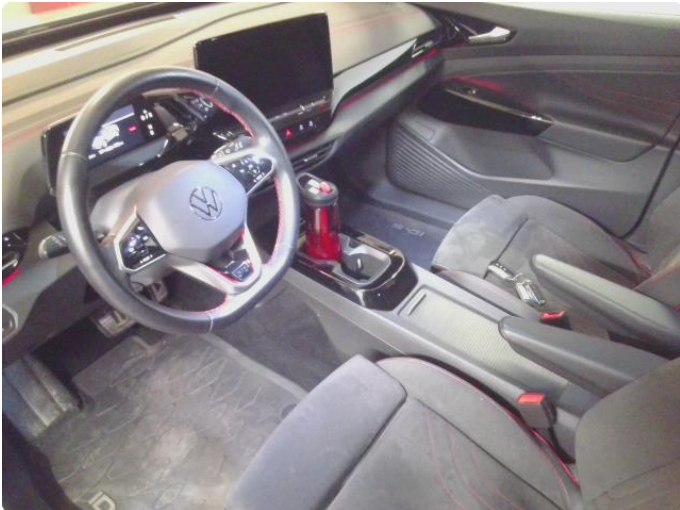
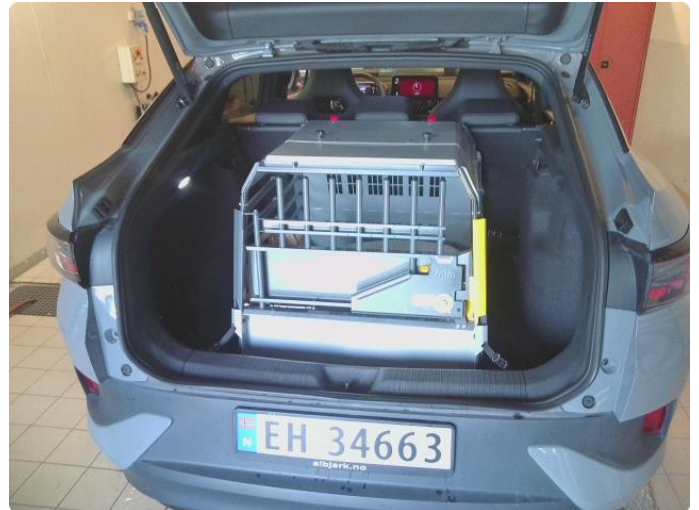
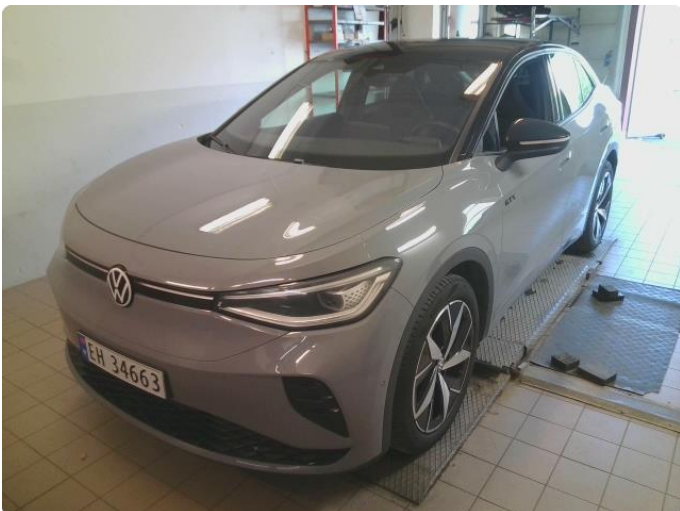
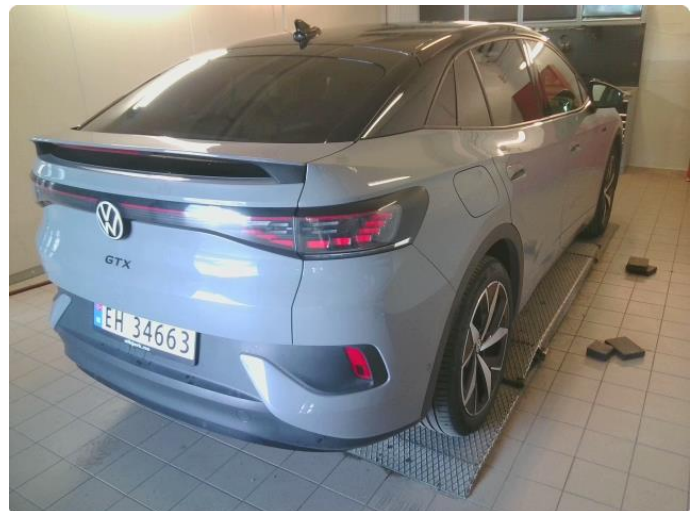
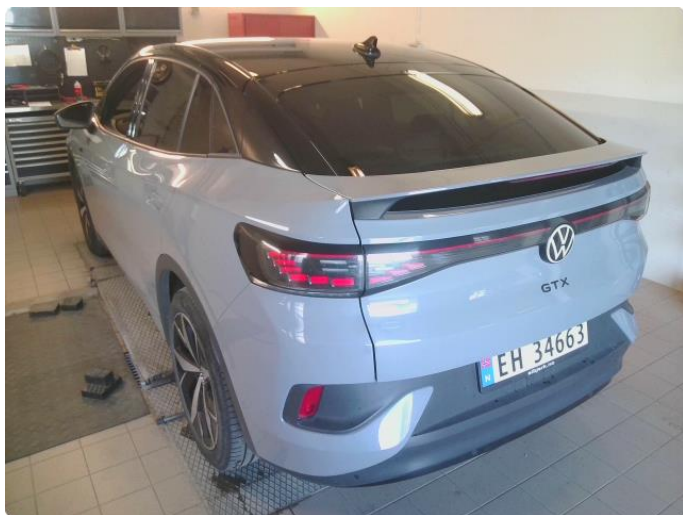
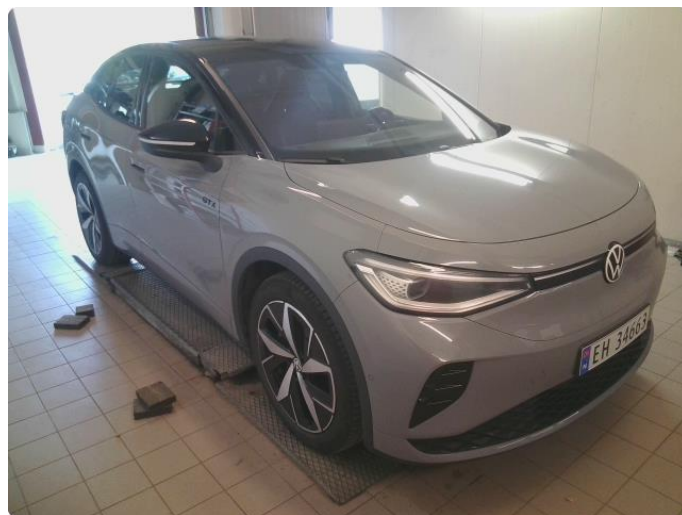
| Punkt | Beskrivelse | Plassering |
|---|---|---|
| 2.1 Opplysninger | Diverse andre steinsprut og lakkriper er og finne rundt på bilen. | |

2.1 Diverse andre steinsprut og lakkriper er og finne rundt på bilen.
