# NAF Bruktbiltest

**Testdato**  
07.07.2025

**Bilmerke** Volvo  
**Modell** XC60  
**Type** U  
**Registreringsnr.** ZZ32287  
**Understellsnr.** YV1UZZK5UCM1700418  
**Km.stand.** 104455  
**Farge** Grå  
**Karosseritype** Stasjonsvogn

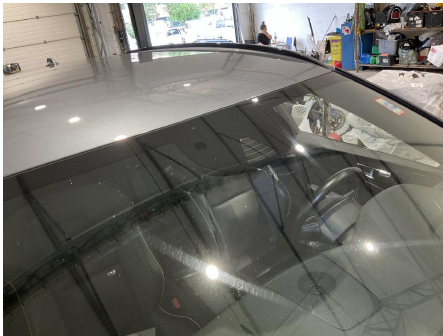
**1. Frontrute**

| Ref.Id | Repareres | Resultat | Beskrivelse |
|---|---|---|---|
| 81.4 | Frontrute | Sprekk i frontrute: <ul style="list-style-type: none"><li>• Reparasjonsmetode: Skift</li></ul> | |
