# NAF Bruktbiltest

| <b>Modell</b> | e-NV200 | <b>Motoreffekt</b> | 80 kW |
| <b>Registreringsnr.</b> | ED55808 | <b>Drivstofftype</b> | Elektrisk |

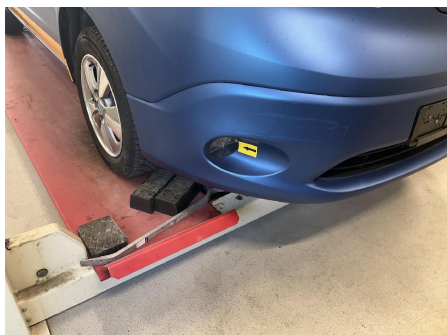
**1. Lys**

| Ref.Id | Repareres | Resultat | Beskrivelse |
|---|---|---|---|
| 17.11 | Lys | Skadet lykteglass: | Høyre tåkelys |

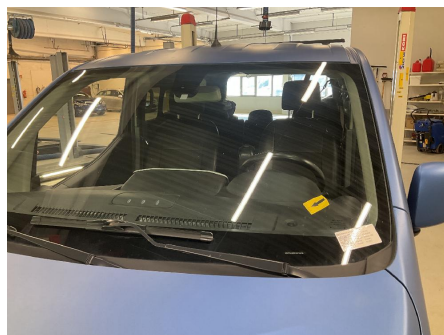
**3. Frontrute**

| Ref.Id | Repareres | Resultat | Beskrivelse |
|---|---|---|---|
| 81.4 | Frontrute | Sprekk i frontrute: <ul style="list-style-type: none"><li>• Reparasjonsmetode: Skift</li></ul> | |
