# NAF Bruktbiltest

**Testdato**  
25.08.2025

**Bilmerke** Tesla  
**Modell** Model Y  
**Type** 003  
**Registreringsnr.** EF99601  
**Understellsnr.** LRWYGCEK1NC351142  
**Km.stand.** 46004  
**Farge** Svart  
**Karosseritype** Flerbruksbil

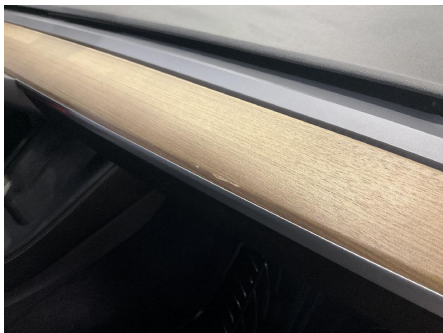
**2. Dashbord / midtkonsoll**

| Ref.Id | Repareres | Resultat | Beskrivelse |
|---|---|---|---|
| 91.1 | Dashbord / midtkonsoll | Hull/rift/flenge: | Dashbord |

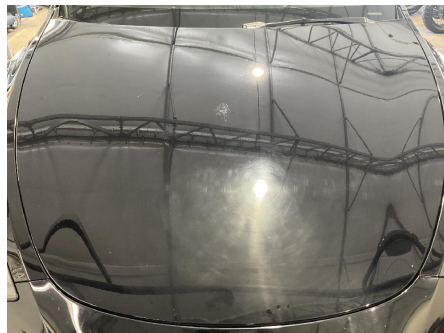
**3. Panser**

| Ref.Id | Repareres | Resultat | Beskrivelse |
|---|---|---|---|
| 86.12 | | Steinsprut/lakksår | Panser |

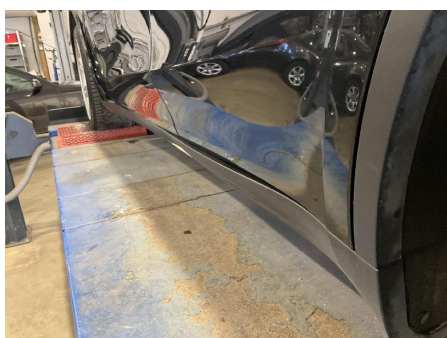
**4. Venstre kanal**

| Ref.Id | Repareres | Resultat | Beskrivelse |
|---|---|---|---|
| 86.4 | | Skadet: | Venstre sidekanal |

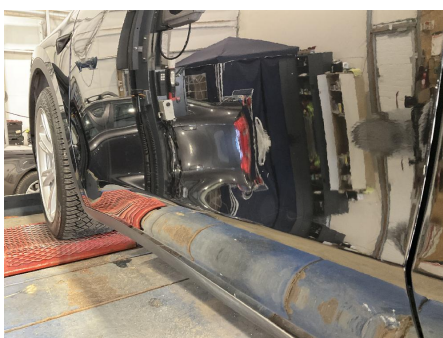
**5. Venstre fordør**

| Ref.Id | Repareres | Resultat | Beskrivelse |
|---|---|---|---|
| 86.1 | Lakk / karosseri utvendig | Bulk (er): | Venstre fordør, Høyre baksjerm |

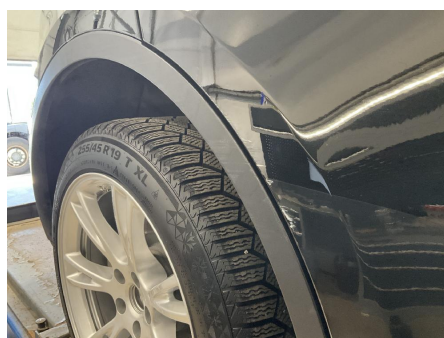
**6. Høyre bakdør**

| Ref.Id | Repareres | Resultat | Beskrivelse |
|---|---|---|---|
| 86.3 | | Lakkriper: | Høyre bakdør, Høyre baksjerm, Støtfanger bak |
