VOLKSWAGEN ID.4 GTX 4X4

TESTDATO: 01.09.2025

CHASSISNR: WVZZZE2ZNP049432

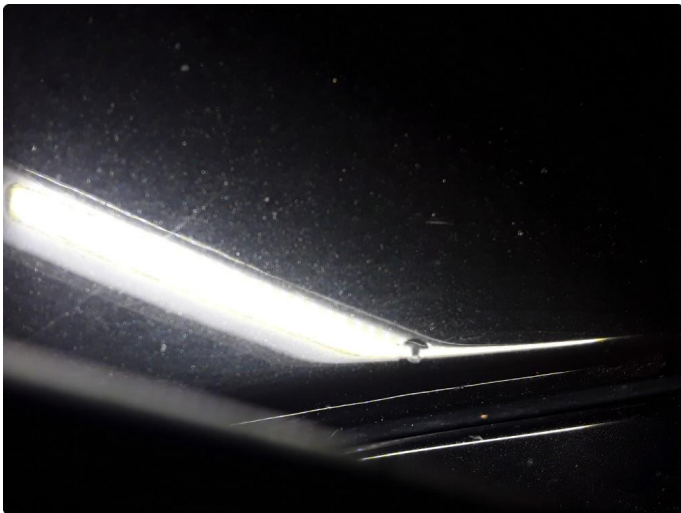
| Punkt | | Beskrivelse | Plassering |
|---|---|---|---|
| 1.2 | Dører | Liten steinsprut med korrosjon. | venstre foran |

1.2 Liten steinsprut med korrosjon.
