# NAF Bruktbiltest

**Testdato**  
01.09.2025

**Bilmerke** Opel  
**Modell** MOKKA  
**Type** U  
**Registreringsnr.** ED77355  
**Understellsnr.** VXXKUKZKXZMW014739  
**Km.stand.** 67505  
**Farge** Svart  
**Karosseritype** Flerbruksbil

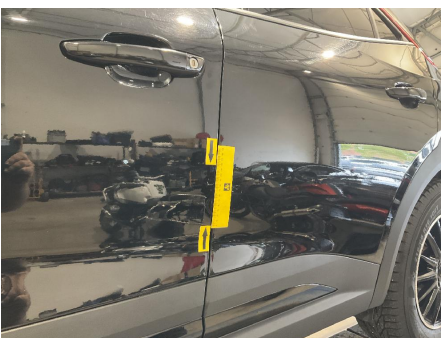
22. Venstre fordør

| Ref.Id | Repareres | Resultat | Beskrivelse |
|---|---|---|---|
| 86.1 | Lakk / karosseri utvendig | Bulk (er): | Venstre fordør |
