# NAF Bruktbiltest

Testdato  
28.03.2025

<b>Bilmerke</b>	Volkswagen	<b>Motorstørrelse</b>	cm <sup>3</sup>
<b>Modell</b>	UP!	<b>Motoreffekt</b>	60 kW
<b>Type</b>	AA	<b>Aksler i drift</b>	1
<b>Registreringsnr.</b>	EK61810	<b>Drivstofftype</b>	Elektrisk
<b>Understellsnr.</b>	WVWZZZAAZGD900043	<b>Kjøretøygruppe</b>	101
<b>Km.stand.</b>	65704	<b>Bruktimportert</b>	Ja
<b>Farge</b>	Blå	<b>Registreringsår</b>	2015
<b>Karosseritype</b>	Kombikupé	<b>Registrert første gang</b>	28.05.2015
		<b>Frist for neste EU kontroll</b>	06.06.2025

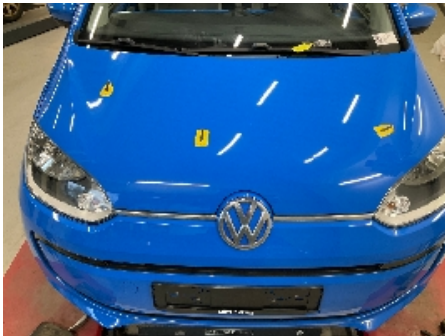
**1. Lakk / karosseri utvendig**

Ref.Id	Opplysning	Resultat	Beskrivelse
4.13	Service/ Dokum.	Serviceindikator varsler snart service	
23.6	Full systemskann	Etter avtale med kunde er feilkode/r slettet, feilsøking må påregnes dersom feilkode dukker opp igjen	
66.10	Felg	Ripe/slitasje på felg	Venstre foran, Høyre foran
81.9	Frontrute	Noe steinsprut	
86.18	Lakk / karosseri utvendig	Småbulker:	Venstre forskjerm, Høyre baksjerm, Støtfanger bak
86.20		Steinsprut:	Støtfanger foran, Panser
