# NAF Bruktbiltest

**Testdato**  
20.06.2025

| <b>Modell</b> | Taycan 4 | <b>Motoreffekt</b> | 175 kW |
| <b>Registreringsnr.</b> | EC55258 | <b>Drivstofftype</b> | Elektrisk |

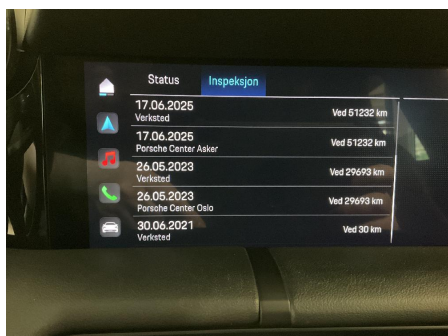
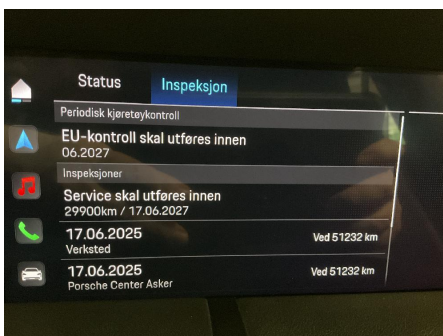
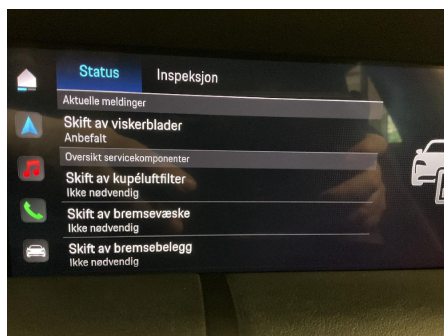
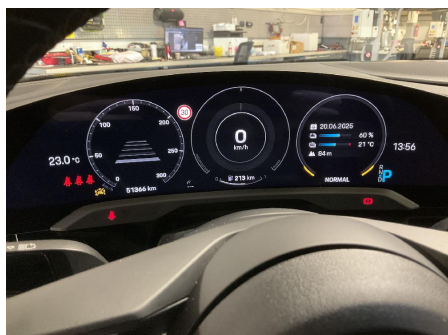
| Ref.Id | Opplysning | Resultat | Beskrivelse |
|---|---|---|---|
| 4.13 | Service/ Dokum. | Bilen har digital servicebok, denne er ikke kontrollert av NAF | |

Bilen har elektronisk servicedokumentasjon. Bilde er vedlagt.

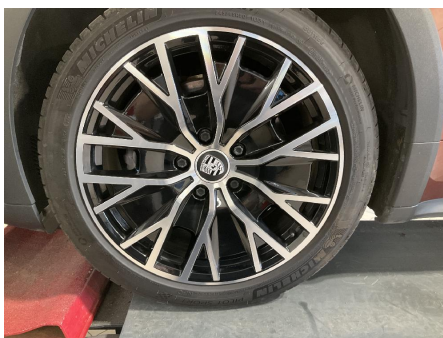
23. Felg

| Ref.Id | Repareres | Resultat | Beskrivelse |
|---|---|---|---|
| 66.8 | Felg | Vesentlig ripe / hakk inn til grunnmaterialet: | Høyre foran |

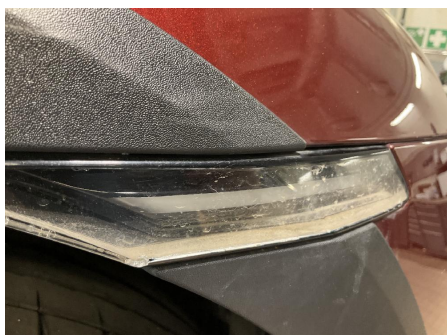
**28. Lys**

| Ref.Id | Repareres | Resultat | Beskrivelse |
|---|---|---|---|
| 17.16 | Lys | Skadet lykt: | Høyre blinklys foran |

| Ref.Id | Opplysning | Resultat | Beskrivelse |
|---|---|---|---|
| 17.29 | Lys | Kraketert lykteglass | Venstre blinklys foran |

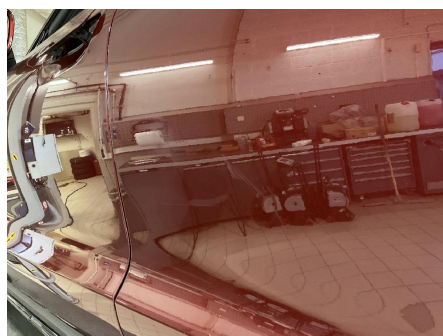
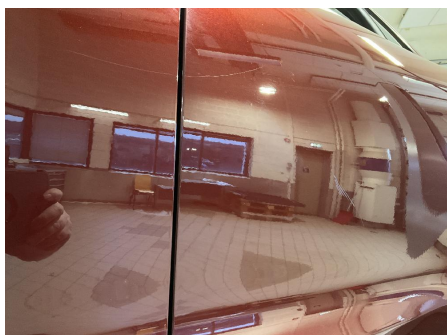
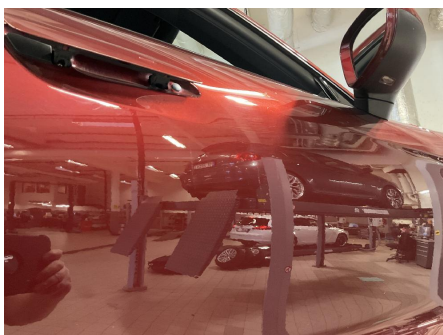
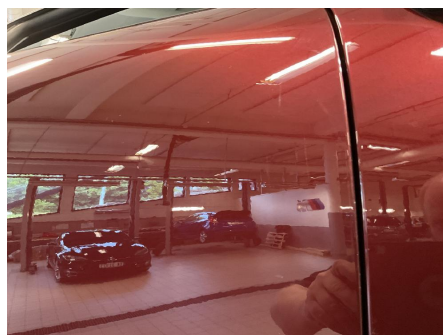
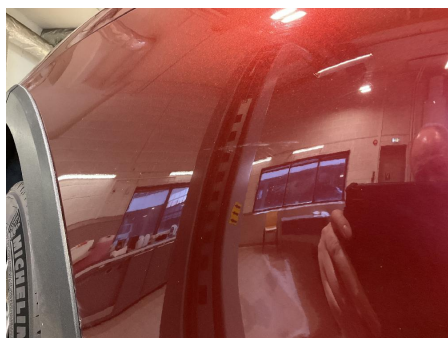
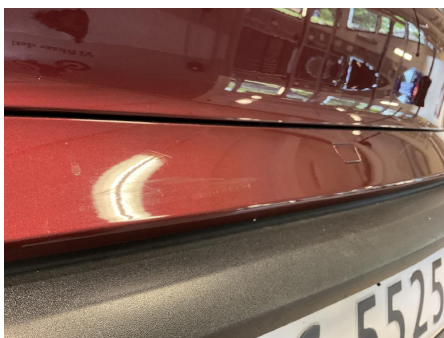
| Ref.Id | Opplysning | Resultat | Beskrivelse |
|---|---|---|---|
| 86.18 | Lakk / karosseri utvendig | Diverse småbulker/lakkriper | |
