NAF Bruktbiltest

Testdato
07.03.2025

Bilmerke	Nissan	Motorstørrelse	cm ³
Modell	e-NV200	Motoreffekt	80 kW
Type	ME0N	Aksler i drift	1
Registreringsnr.	EK53271	Drivstofftype	Elektrisk
Understellsnr.	VSKYAAME0U0518036	Kjøretøygruppe	315
Km.stand.	51279	Bruktimportert	Nei
Farge	Hvit	Registreringsår	2017
Karosseritype	Integrert førerhus	Registrert første gang	27.09.2017
		Frist for neste EU kontroll	30.01.2025

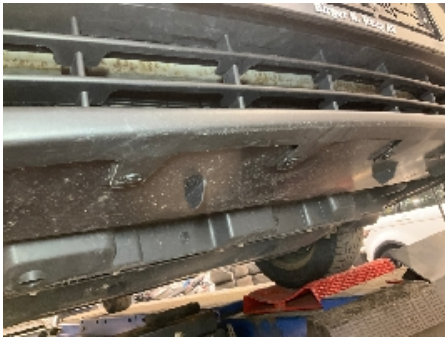
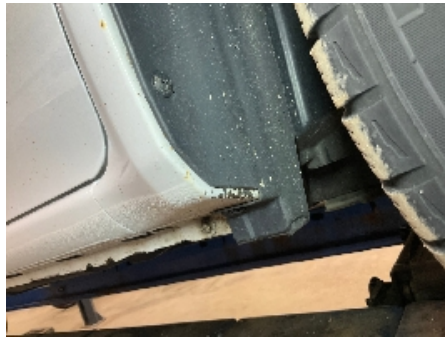
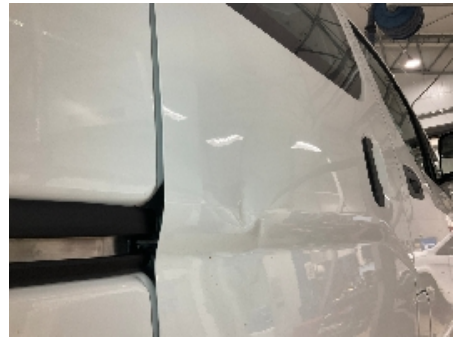
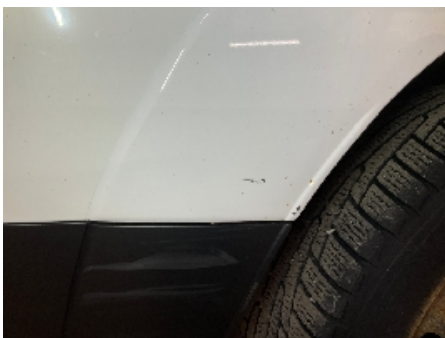
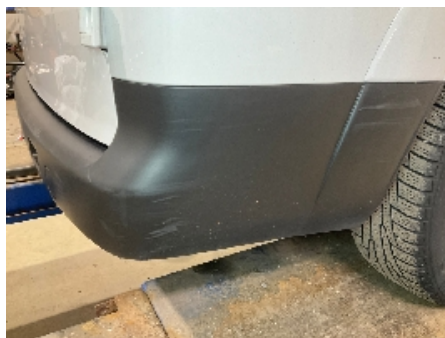
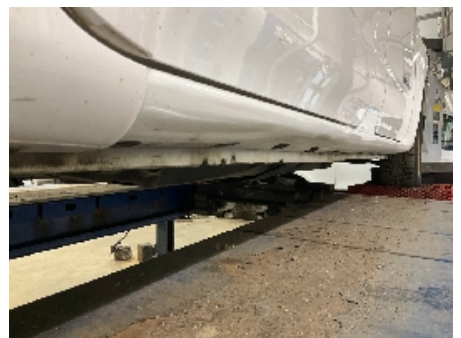
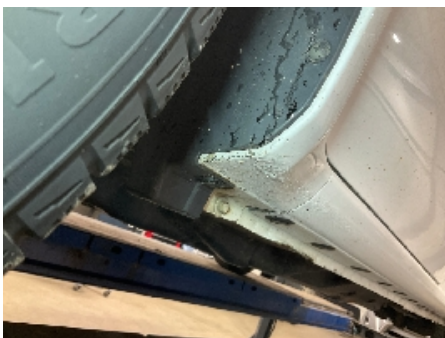
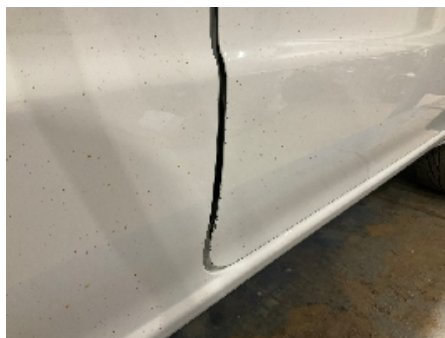
Ref.Id	Opplysning	Resultat	Beskrivelse
66.11	Felg	Oksidering / oksidert felg	Venstre foran, Venstre bak, Høyre bak, Høyre foran
67.27	Ekstra hjulsett	Ripe/slitasje	4 felger
81.9	Frontrute	Noe steinsprut	
86.16	Lakk / karosseri utvendig	Lakkriper:	Høyre fordør, Venstre baksjerm
86.17		Diverse småbulker/lakkriper	
86.18		Småbulker:	Høyre fordør, Venstre sidekanal
86.19		Bulk(er)	Høyre bakdør, Høyre sidekanal
86.21		Små lakkblærer:	Høyre fordør
86.24		Rustangrep:	Tak, Venstre baksjerm, Høyre bakdør
87.11	Utvendig speil	Ripe i speilhus:	Venstre, Høyre
96.4	Dørtrekk	Liten skade i dørtrekk:	Venstre fordør, Høyre fordør
97.5	Døråpning	Sår eller skade:	Venstre fordør, Høyre fordør

**1. Lakk / karosseri utvendig**

**2. Lakk / karosseri utvendig**

**3. Lakk / karosseri utvendig**

**4. Lakk / karosseri utvendig**

**5. Lakk / karosseri utvendig**

**6. Lakk / karosseri utvendig**

**7. Lakk / karosseri utvendig**

**8. Lakk / karosseri utvendig**
