# NAF Tilstandssjekk

**Testdato**  
02.05.2025

| <b>Bilmerke</b> | Nissan | <b>Motorstørrelse</b> | 1598 cm <sup>3</sup> |
| <b>Modell</b> | JUKE | <b>Motoreffekt</b> | 86 kW |

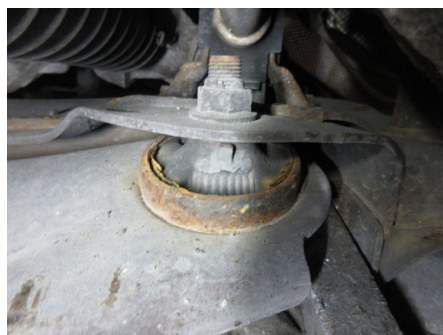
**24. Opphengs- / bærearmer  
foraksel**

| Ref.Id | Opplysning | Resultat | Beskrivelse |
|---|---|---|---|
| 41.8 | Opphengs- / bærearmer foraksel | * Bakre foring nedre bærebros venstre side foran har begynt å "slippe" | |
