**VOLKSWAGEN ID.3 BAKHJULSDRIFT**
**TESTDATO: 21.03.2025**
**KODE: 1671546**

<b>ED82536</b>	<b>42 420 KM</b>	<b>18.03.2022</b> Førstegang registrert	<b>Elektrisitet</b>
----------------	------------------	--	---------------------

NBF Tilstandsrapport er utarbeidet av Norges Bilbransjeforbund og Forbrukerrådet.

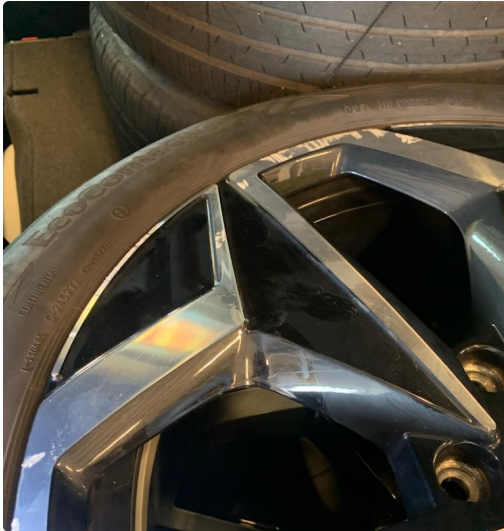
Punkt	Beskrivelse	Plassering
<b>1. EKSTERIØR</b>		
1.1 Lakk	Div. lakkriper og steinsprut.	
1.2 Dekk/Felger	Noe kantkjørt sommerfelg.

1.2 Noe kantkjørt sommerfelg.
