# NAF Bruktbiltest

**Testdato**  
15.04.2025

| <b>Bilmerke</b> | Ford | <b>Motorstørrelse</b> | 1997 cm <sup>3</sup> |
| <b>Modell</b> | S-MAX | <b>Motoreffekt</b> | 103 kW |

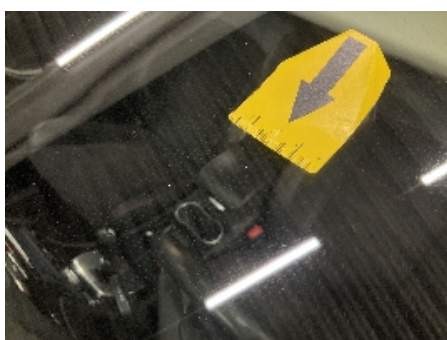
**3. Frontrute**

| Ref.Id | Opplysning | Resultat | Beskrivelse |
|---|---|---|---|
| 81.9 | Frontrute | Noe steinsprut | |

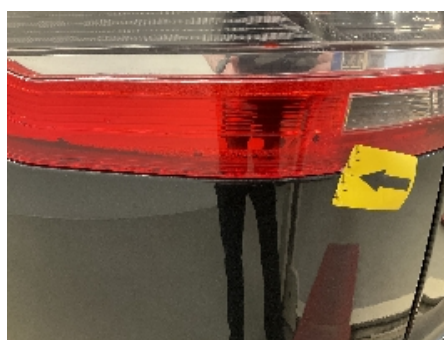
**5. Lys**

| Ref.Id | Repareres | Resultat | Beskrivelse |
|---|---|---|---|
| 17.12 | Lys | Kraketert lykteglass | Midtre bremselys |

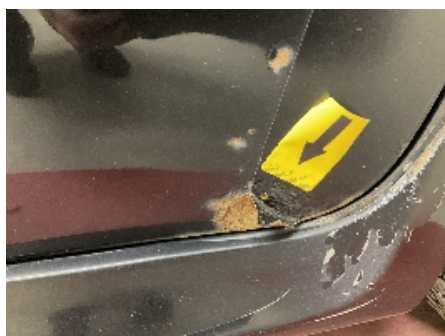
**8. Lakk / karosseri utvendig**

| Ref.Id | Repareres | Resultat | Beskrivelse |
|---|---|---|---|
| 86.3 | Lakk / karosseri utvendig | Skadet: | Støtfanger foran, Støtfanger bak |
| 86.8 | | Rustangrep: | Venstre forskjerm, Høyre fordør, Venstre bakdør, Høyre bakdør, Venstre baksjerm, Høyre baksjerm |

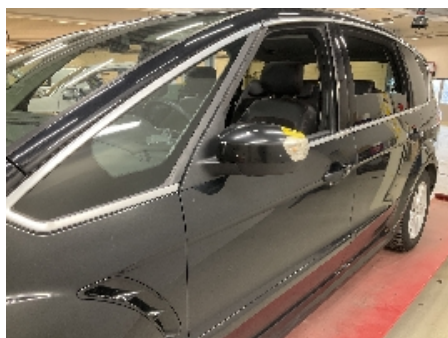
13. Utvendig speil

| Ref.Id | Repareres | Resultat | Beskrivelse |
|---|---|---|---|
| 87.10 | Utvendig speil | * Feil farge i forhold til bilens farge. | |

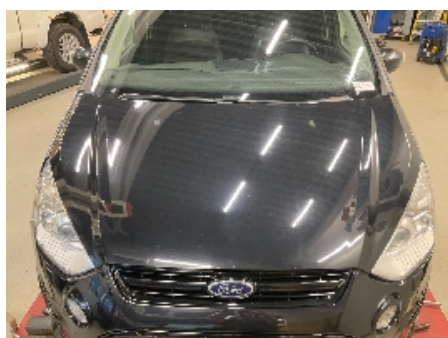
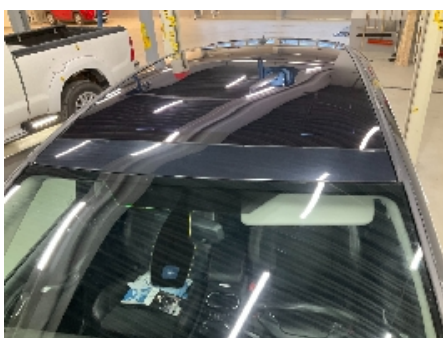
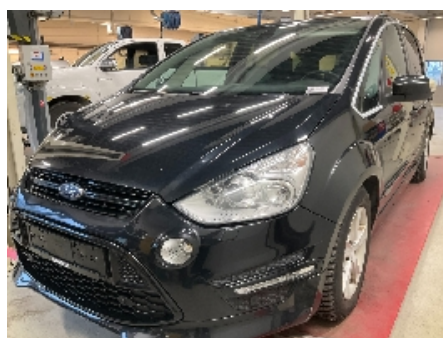
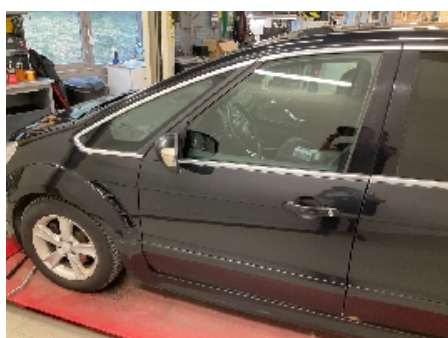
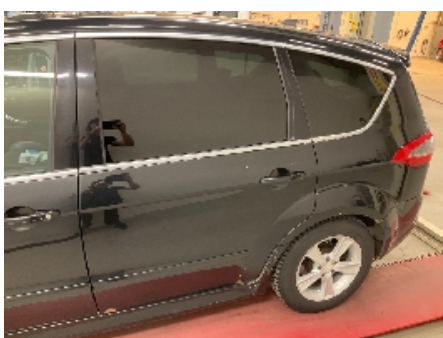
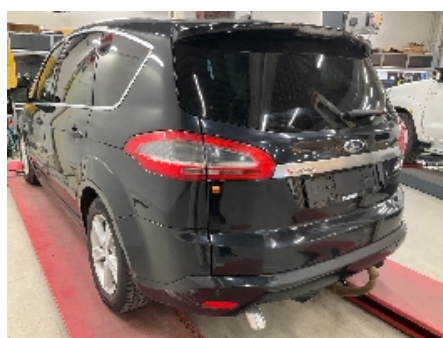
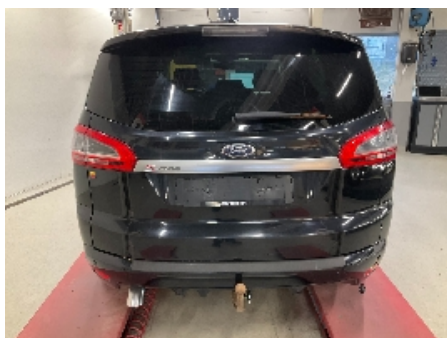
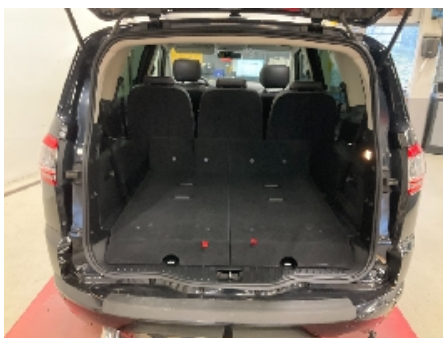
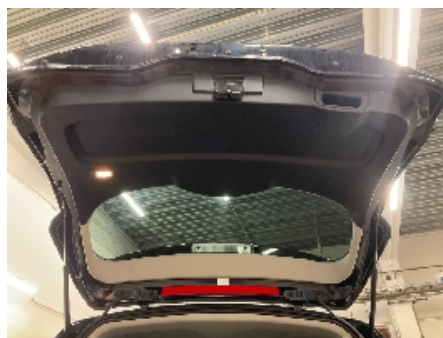
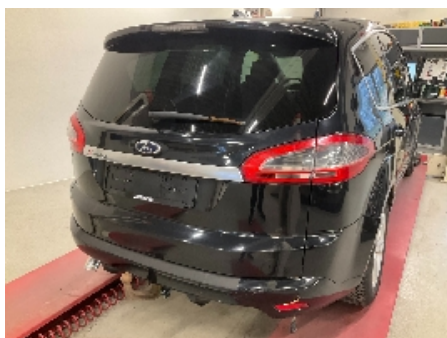
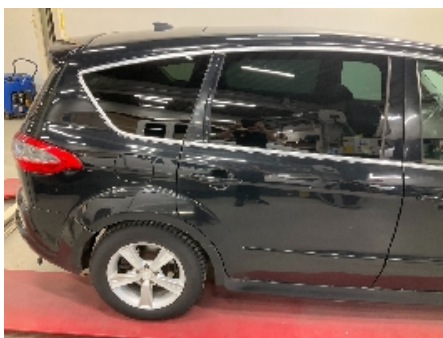
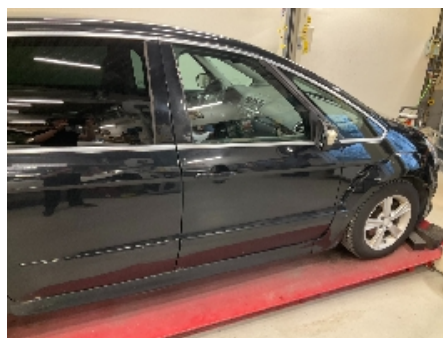
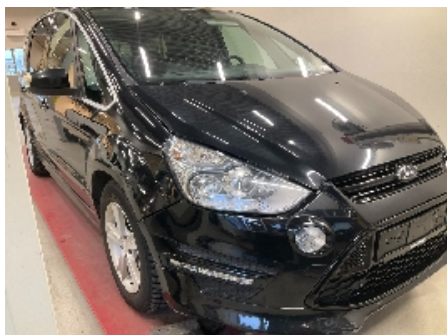
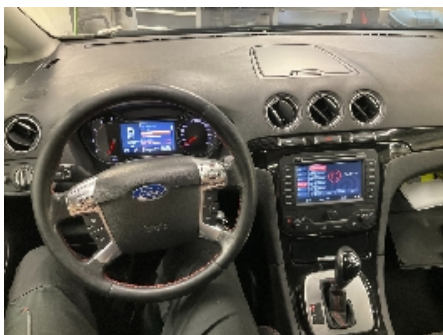
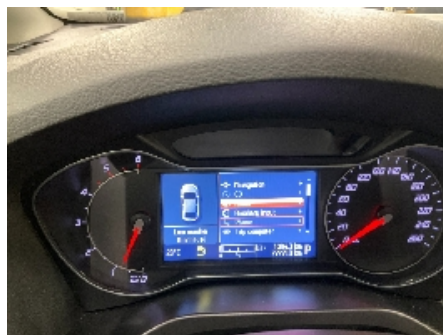
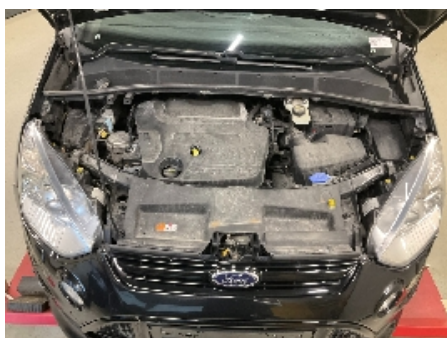
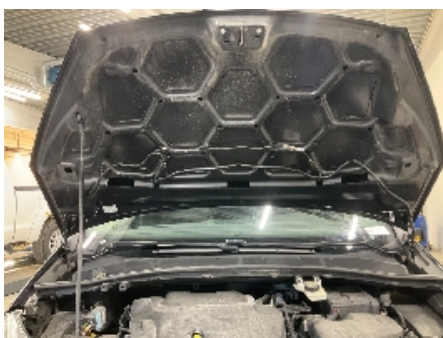
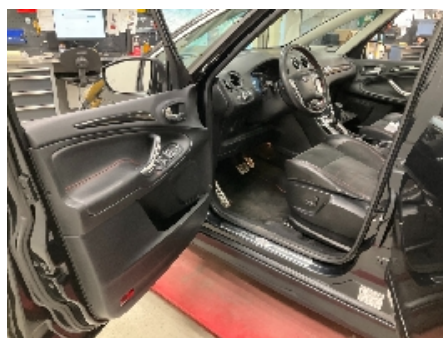
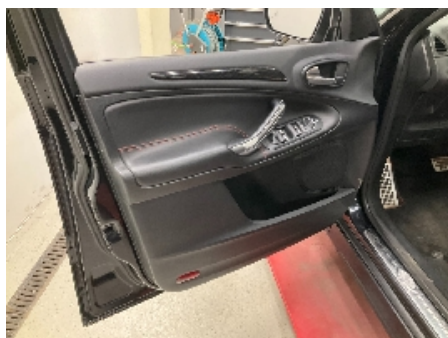
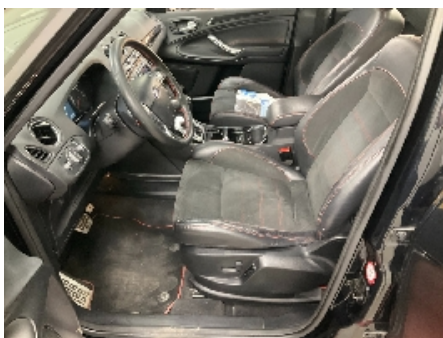
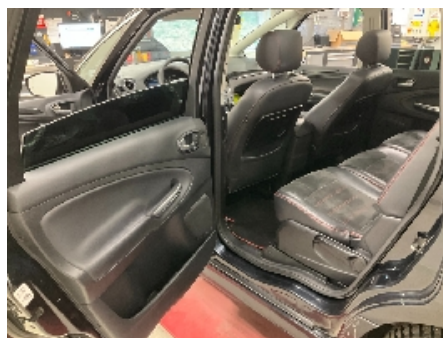
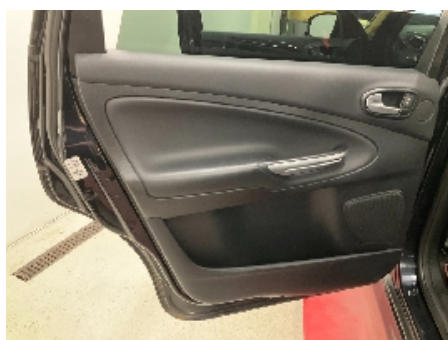
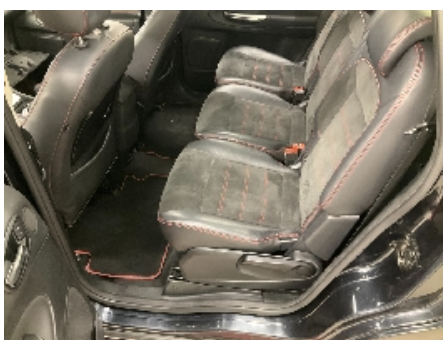
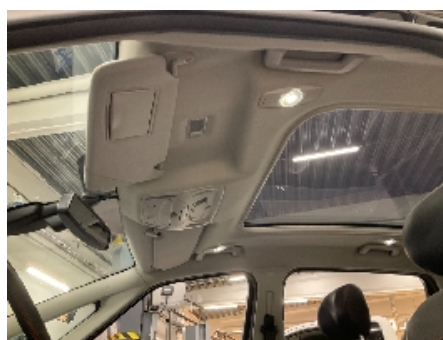
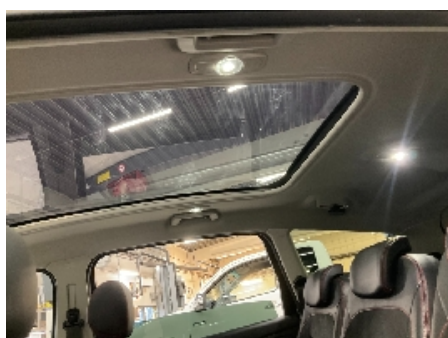
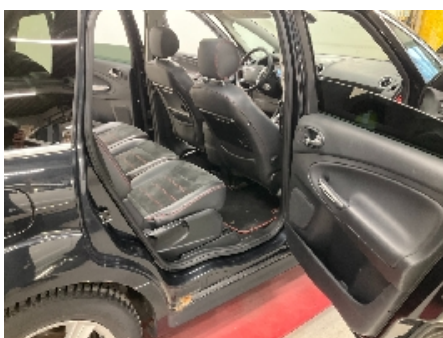
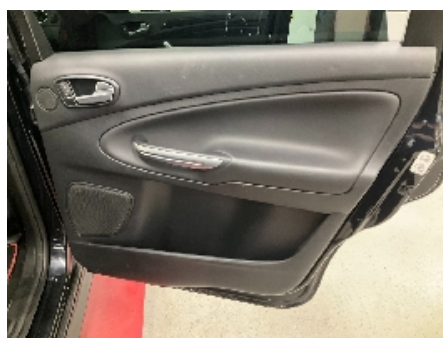
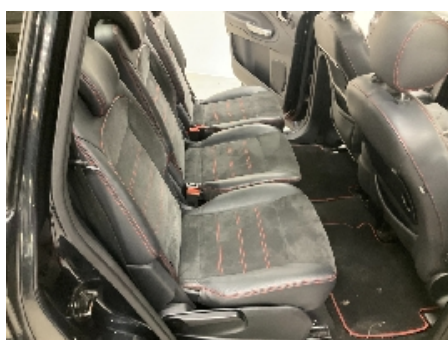
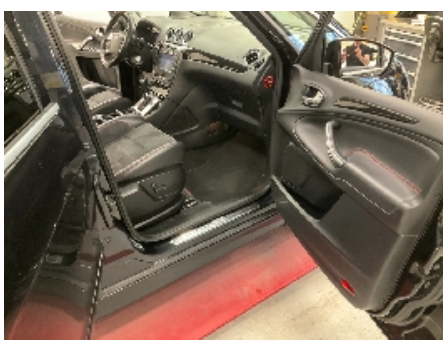
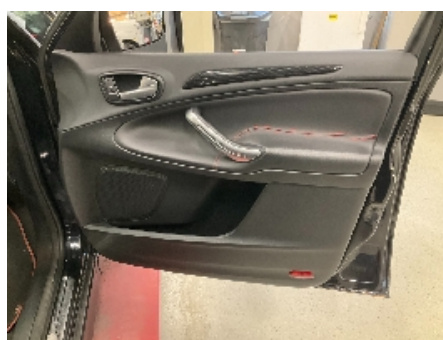
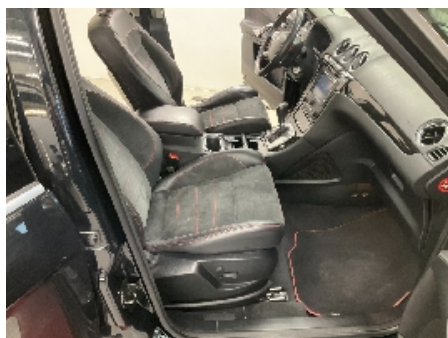
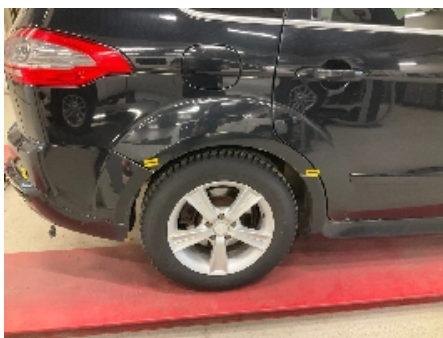
| Ref.Id | Opplysning | Resultat | Beskrivelse |
|---|---|---|---|
| 86.34 | | * diverse steinsprut/lakkblerer/riper/rust/lakkslipp | |
| 88.12 | Underside | Rustangrep i vognbunn / understell | |
