# NAF Bruktbiltest

**Testdato**  
27.01.2025

| <b>Bilmerke</b> | Volkswagen | <b>Motorstørrelse</b> | 1968 cm <sup>3</sup> |
| <b>Modell</b> | SHARAN | <b>Motoreffekt</b> | 125 kW |

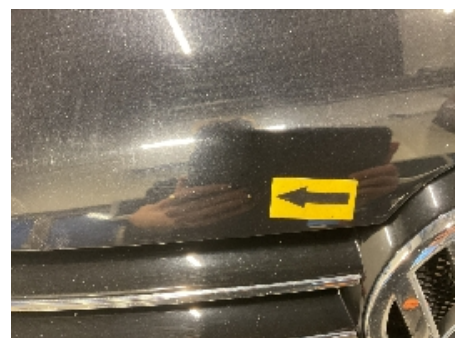
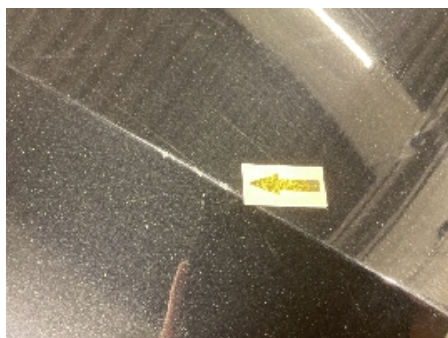
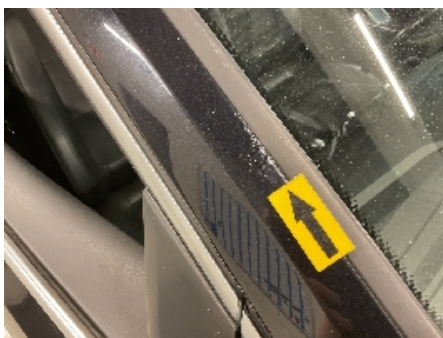
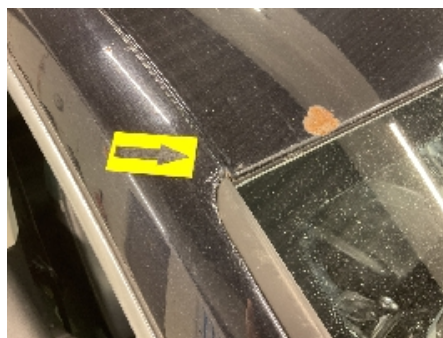
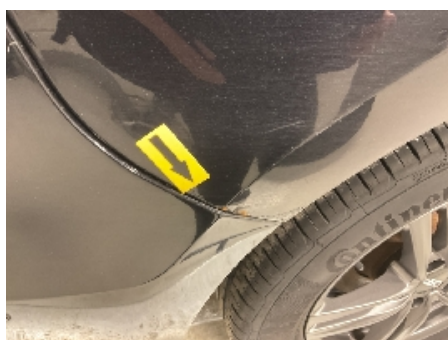
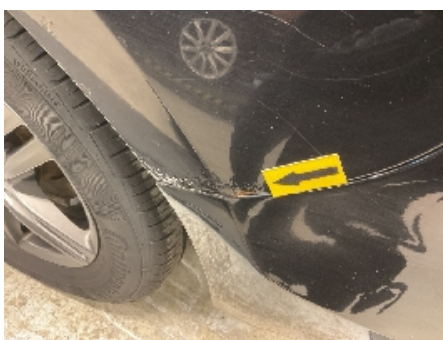
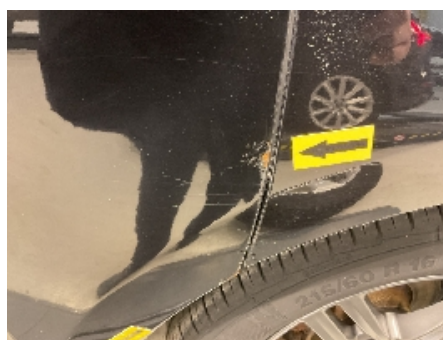
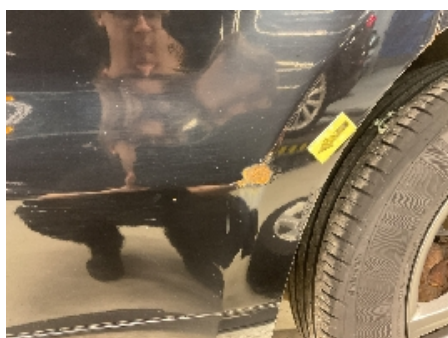
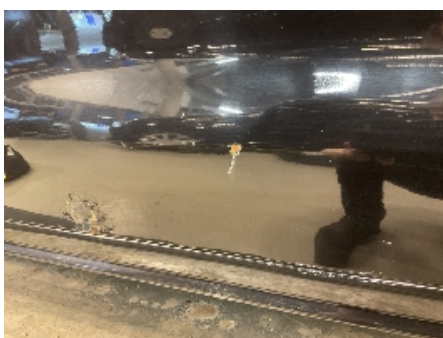
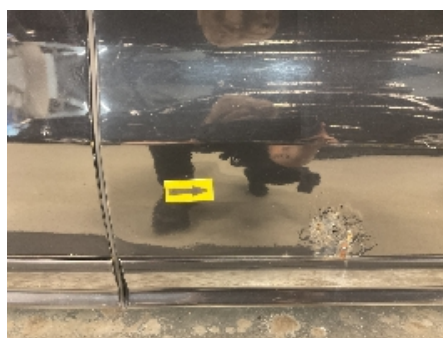
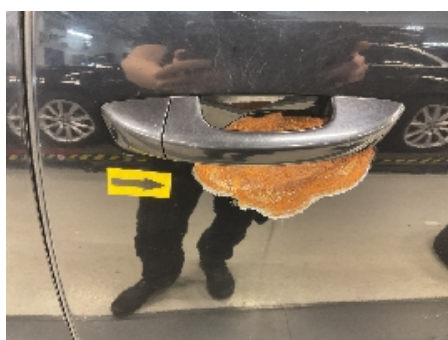
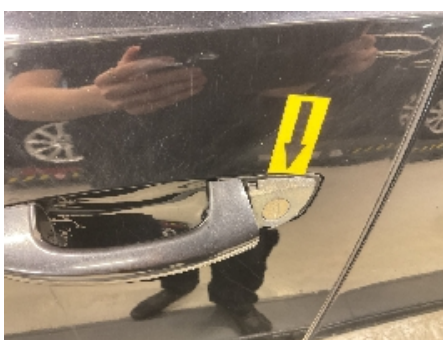
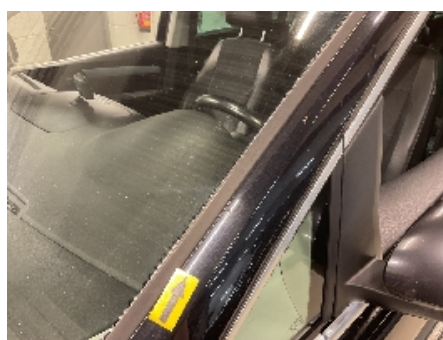
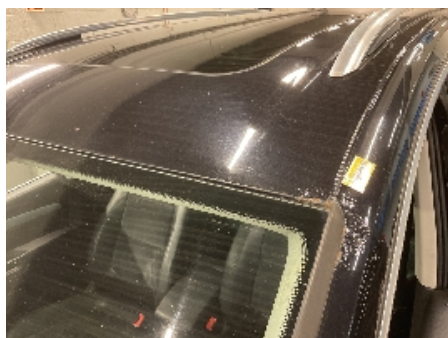
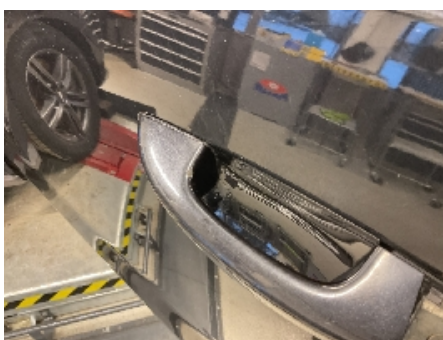
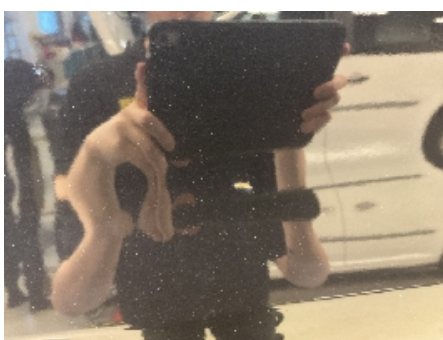
| Ref.Id | Repareres | Resultat | Beskrivelse |
|---|---|---|---|
| 86.3 | Lakk / karosseri utvendig | Skadet: | Venstre bakdør |
| 86.6 | | Lakkblerer | Venstre fordør, Venstre bakskjerm, Høyre bakskjerm, Venstre A-stolpe, Høyre A-stolpe, Panser, Tak, Venstre bakdør |
| 86.8 | | Rustangrep: | Tak, Venstre fordør, Venstre bakdør, Venstre A-stolpe |
| 86.13 | | Lakslipp/flassing | Panser |

| Ref.Id | Opplysning | Resultat | Beskrivelse |
|---|---|---|---|
| 86.17 | Lakk / karosseri utvendig | Diverse småbulker/lakkriper | |

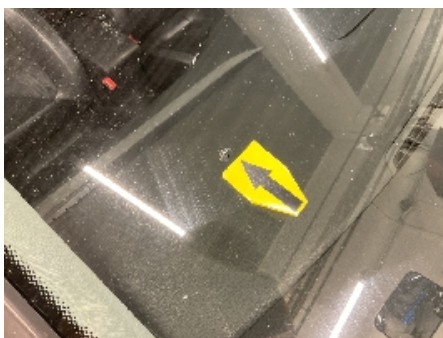
38. Frontrute

| Ref.Id | Repareres | Resultat | Beskrivelse |
|---|---|---|---|
| 81.2 | Frontrute | En eller flere steinsprutrosetter som ikke er utbedret<br>• Reparasjonsmetode: Skift | |

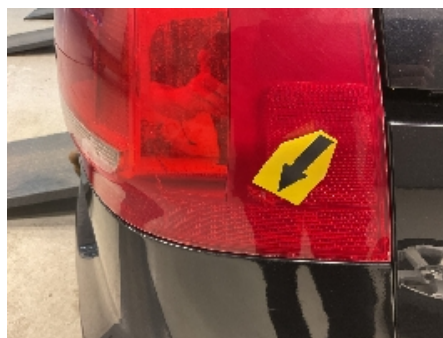
39. Lys

| Ref.Id | Repareres | Resultat | Beskrivelse |
|---|---|---|---|
| 17.11 | Lys | Skadet lykteglass: | Høyre baklys |

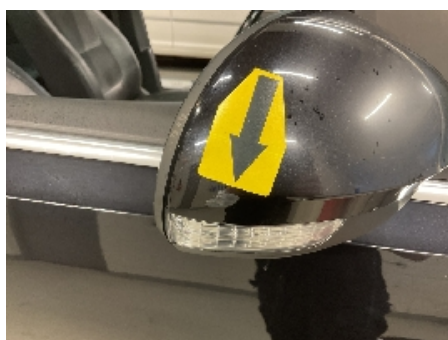
40. Utvendig speil

| Ref.Id | Repareres | Resultat | Beskrivelse |
|---|---|---|---|
| 87.6 | Utvendig speil | Speilvarme virker ikke: | Høyre side, Venstre side |
| 87.7 | | Innfelling av speil virker ikke: | Venstre side |

| Ref.Id | Opplysning | Resultat | Beskrivelse |
|---|---|---|---|
| 87.11 | Utvendig speil | Ripe i speilhus: | Høyre |

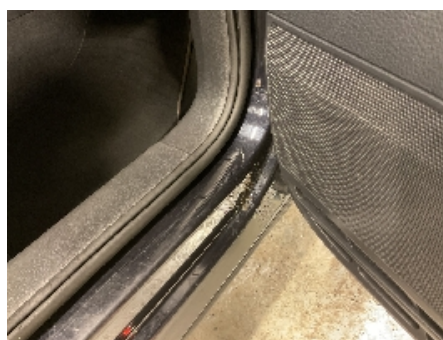
42. Døråpning

| Ref.Id | Repareres | Resultat | Beskrivelse |
|---|---|---|---|
| 97.2 | Døråpning | Skadet deksel: | Høyre fordør |

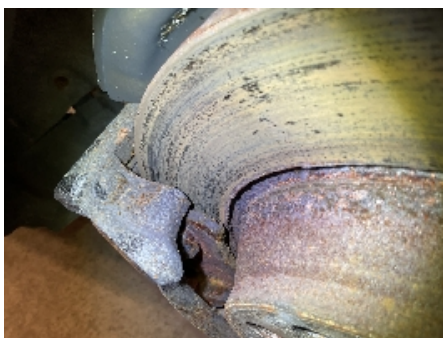
**50. Bremsebelegg**

| Ref.Id | Repareres | Resultat | Beskrivelse |
|---|---|---|---|
| 5.3 | Bremsebelegg | Slitt bremsebelegg | Venstre bak |

| Ref.Id | Opplysning | Resultat | Beskrivelse |
|---|---|---|---|
| 5.11 | Bremsebelegg | Bremseklosser bør byttes samtidig som<br>bremseskivene | |

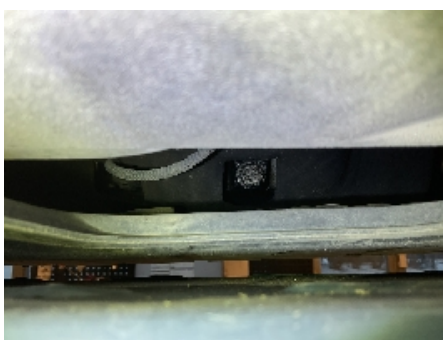
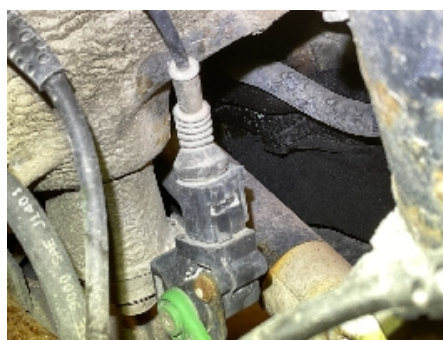
**53. Utvendig tilstand motor**

| Ref.Id | Repareres | Resultat | Beskrivelse |
|---|---|---|---|
| 28.1 | Utvendig tilstand motor | Oljelekkasje på motor - rengjør før nærmere kontroll | |
