# NAF Bruktbiltest

**Testdato**  
04.09.2025

**Bilmerke** Mercedes-Benz  
**Modell** EQE 350 4MATIC  
**Type** E2EQEW  
**Registreringsnr.** EF76309  
**Understellsnr.** W1KEG1CB1PF030447  
**Km.stand.** 130065  
**Farge** Svart  
**Karosseritype** Sedan

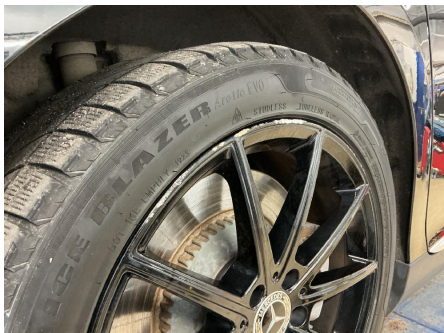
**2. Felg**

| Ref.Id | Repareres | Resultat | Beskrivelse |
|---|---|---|---|
| 66.8 | Felg | Vesentlig ripe / hakk inn til grunnmaterialet: | Høyre bak |

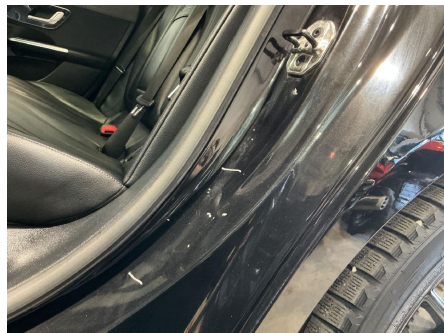
**3. Døråpning**

| Ref.Id | Repareres | Resultat | Beskrivelse |
|---|---|---|---|
| 97.1 | Døråpning | Sår eller skade: | Høyre fordør, Venstre bakdør, Høyre bakdør |

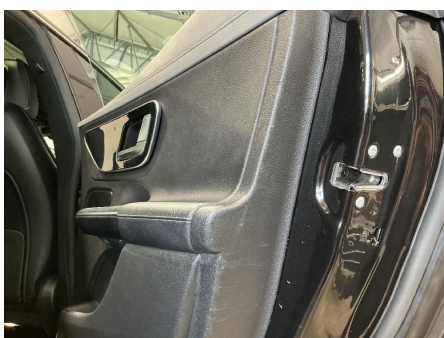
**5. Dørtrekk**

| Ref.Id | Opplysning | Resultat | Beskrivelse |
|---|---|---|---|
| 96.4 | Dørtrekk | Liten skade i dørtrekk: | Høyre bakdør |
