SKODA SUPERB FORHJULSDRIFT
TESTDATO: 26.11.2024
KODE: 1576553

| VJ18759 | 108 800 KM | 27.01.2020 Førstegang registrert | Bensin/ Batteri |

NBF Tilstandsrapport er utarbeidet av Norges Bilbransjeforbund og Forbrukerrådet.

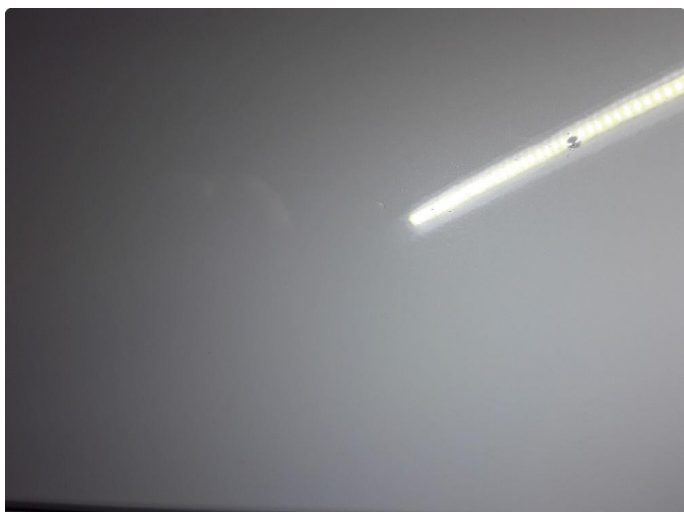
| Punkt | Beskrivelse | Plassering |
|---|---|---|
| 1.2 Dører | steinsprut med korrosjon. | venstre foran |

1.2 Steinsprut med korrosjon.

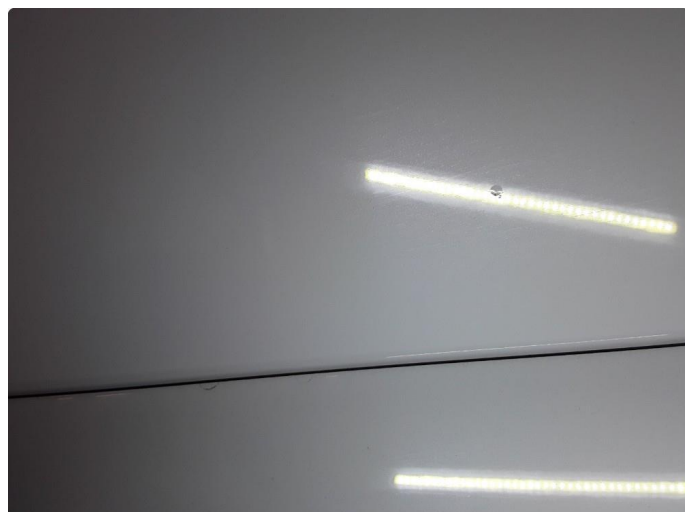
| Punkt | Beskrivelse | Plassering |
|---|---|---|
| 1.3 Dører | steinsprut med korrosjon. | høyre foran |

1.3 Steinsprut med korrosjon.

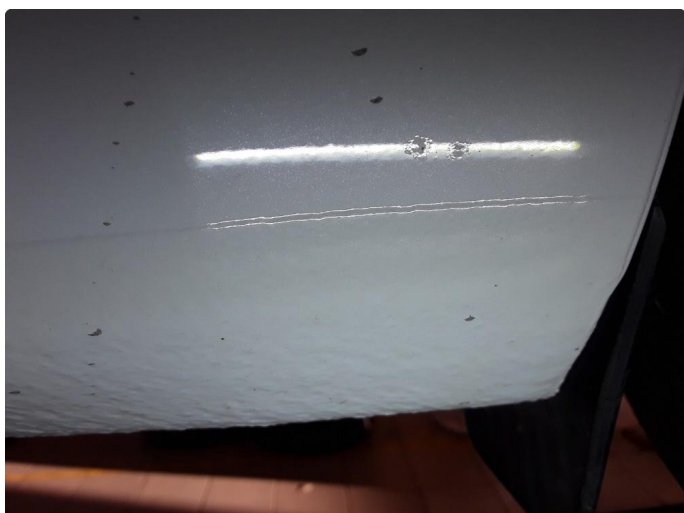
| Punkt | Beskrivelse | Plassering |
|---|---|---|
| 1.4 Skjermer | steinsprut med korrosjon. | venstre bak |

1.4 Steinsprut med korrosjon.

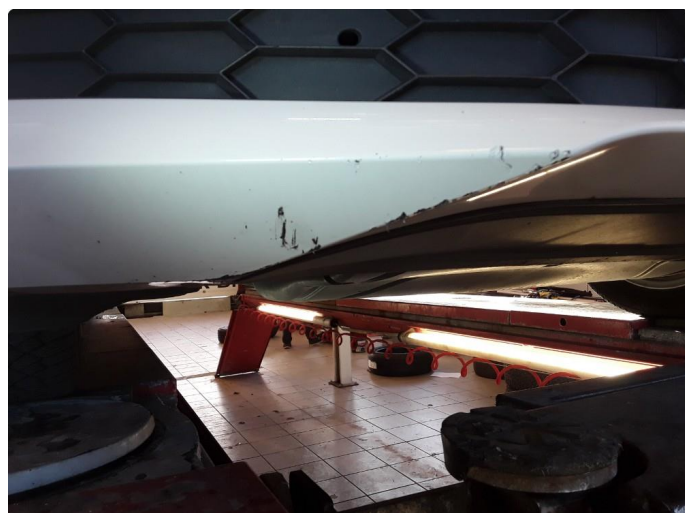
| Punkt | Beskrivelse | Plassering |
|---|---|---|
| 1.5 Støtfanger | Riper og sår. | høyre foran |

1.5 Riper og sår.
