NAF Bruktbiltest

Testdato
13.02.2025

Bilmerke	Renault	Motorstørrelse	2299 cm ³
Modell	MASTER	Motoreffekt	132 kW
Type	MA	Aksler i drift	1
Registreringsnr.	BU39960	Drivstofftype	Diesel
Understellsnr.	VF1MA000170816092	Kjøretøygruppe	315
Km.stand.	24903	Bruktimportert	Nei
Farge	Grå	Registreringsår	2024
Karosseritype	Integrert førerhus	Registrert første gang	23.04.2024
		Frist for neste EU kontroll	22.04.2028

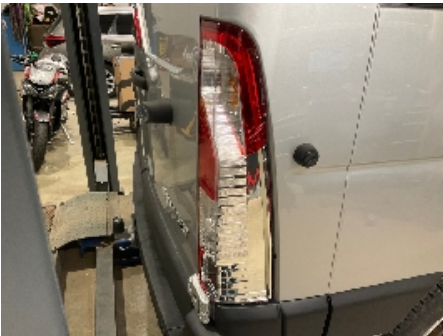
**1. Lys**

Ref.Id	Repareres	Resultat	Beskrivelse
17.16	Lys	Skadet lykt:	Høyre baklys
30.5	Kjølevæske	* Kjølevæsknivå - for høyt	
32.6	Kjølesystem	Lavt kjølevæsknivå	
32.14		* Kjølevæsknivå - for høyt	
66.8	Felg	Vesentlig ripe / hakk inn til grunnmaterialet:	Venstre bak, Høyre bak
67.17	Ekstra hjulsett	Ekstra hjulsett mangler	
86.2	Lakk / karosseri utvendig	Lakkriper:	Bakluke
86.3		Skadet:	Bakluke, Høyre bakskjerm
86.5		Pyntelist løs, skadet eller mangler:	Høyre bakskjerm
86.11		Steinsprut/lakksår	Høyre bakskjerm, Bakluke
