POLESTAR POLESTAR 2 4X4

TESTDATO: 04.06.2025

NBF Tilstandsrapport er utarbeidet av Norges Bilbransjeforbund og Forbrukerrådet.

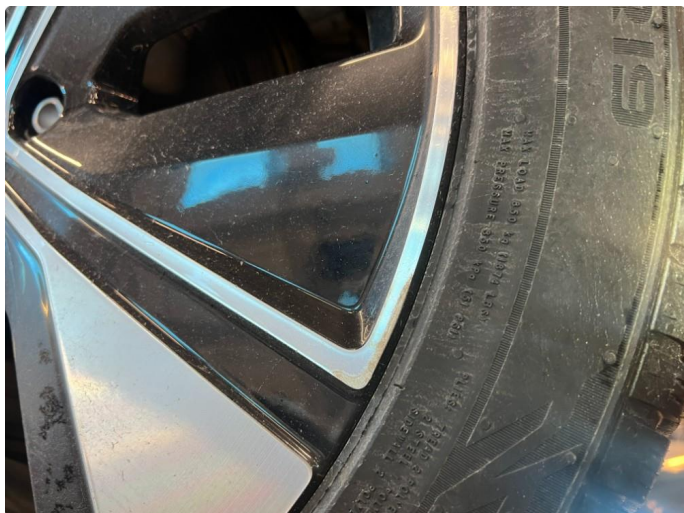
| Punkt | | Beskrivelse | Plassering |
|---|---|---|---|
| 1.1 | Dekk/Felger | kantkjørt felg | høyre bak |

1.1 Kantkjørt felg

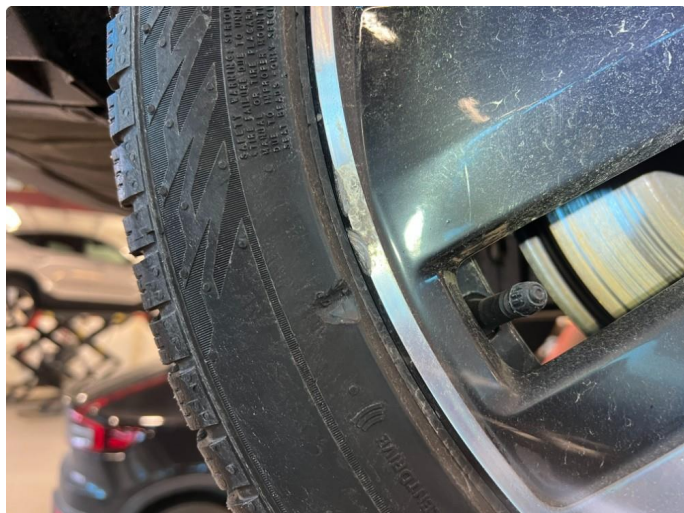
1.1 Kantkjørt felg
