# NAF Bruktbiltest

**Testdato**  
18.02.2025

<b>Bilmerke</b>	Citroen	<b>Motorstørrelse</b>	1560 cm <sup>3</sup>
<b>Modell</b>	BERL 90EHD1	<b>Motoreffekt</b>	66 kW
<b>Type</b>	7	<b>Aksler i drift</b>	1
<b>Registreringsnr.</b>	AS36188	<b>Drivstofftype</b>	Diesel
<b>Understellsnr.</b>	VF77D9HF0DJ580275	<b>Kjøretøygruppe</b>	315
<b>Km.stand.</b>	133947	<b>Bruktimportert</b>	Nei
<b>Farge</b>	Hvit	<b>Registreringsår</b>	2013
<b>Karosseritype</b>	Integrert førerhus	<b>Registrert første gang</b>	24.06.2013
		<b>Frist for neste EU kontroll</b>	30.05.2025

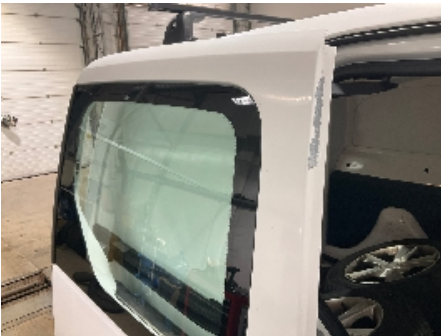
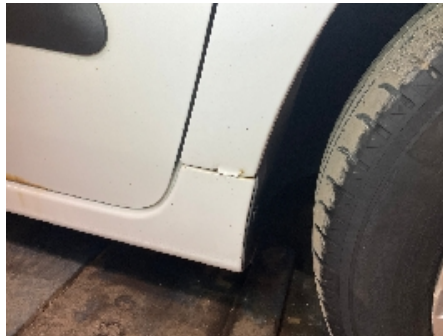
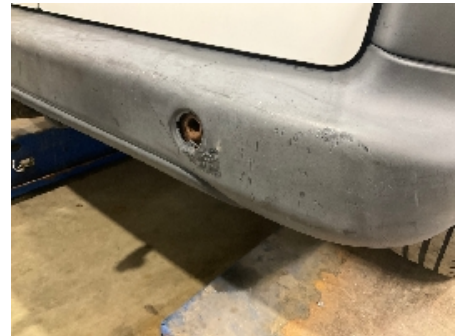
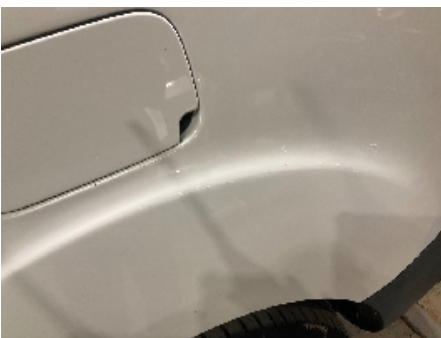
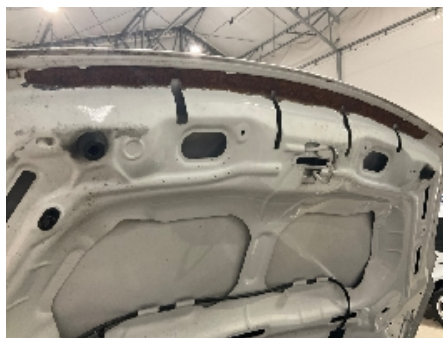
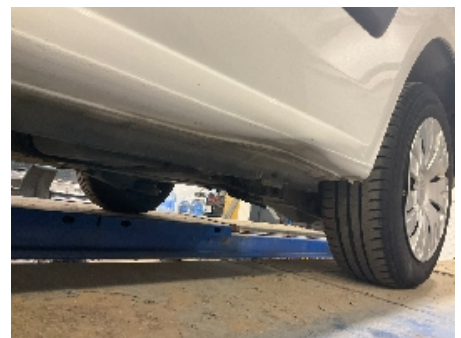
83.10	Dør-/panseråpner	Slitt dørhengsel:	Bakluke/-dør
86.3	Lakk / karosseri utvendig	Skadet:	Venstre sidekanal
86.5		Pyntelist løs, skadet eller mangler:	Støtfanger bak

86.11		Steinsprut/lakksår	Venstre sidekanal, Venstre baksjerm, Høyre bakdør, Tak, Bakluke, Panser, Høyre forsijerm, Høyre sidekanal
96.1	Dørtrekk	Hull/rift/flenge i dørtrekk:	Bakluke/-dør

81.9	Frontrute	Noe steinsprut	
82.15	Siderute/bakrute	Ripe/slitasje:	Bakrute
86.17	Lakk / karosseri utvendig	Diverse småbulker/lakkriper	
86.18		Småbulker:	Høyre baksjerm, Venstre fordør

86.19		Bulk(er)	Støtfanger bak, Bakluke
86.20		Steinsprut:	Panser, Tak
86.24		Rustangrep:	Høyre forskjerm, Panser, Bakluke, Tak, Høyre bakdør
86.25		Rusthull:	Høyre sidekanal, Venstre sidekanal

86.30		Bilen har noe penselflekking av steinsprut/riper i lakk	
86.33		Bilen er delvis omlakkert:	Høyre baksjerm
87.11	Utvendig speil	Ripe i speilhus:	Høyre, Venstre

1. Lakk / karosseri utvendig
