AUDI A4 ALLROAD 190 HK AUTOMAT 4X4

TESTDATO: 12.03.2025

CHASSISNR: WAUZZZF47JA194255

NBF Tilstandsrapport er utarbeidet av Norges Bilbransjeforbund og Forbrukerrådet.

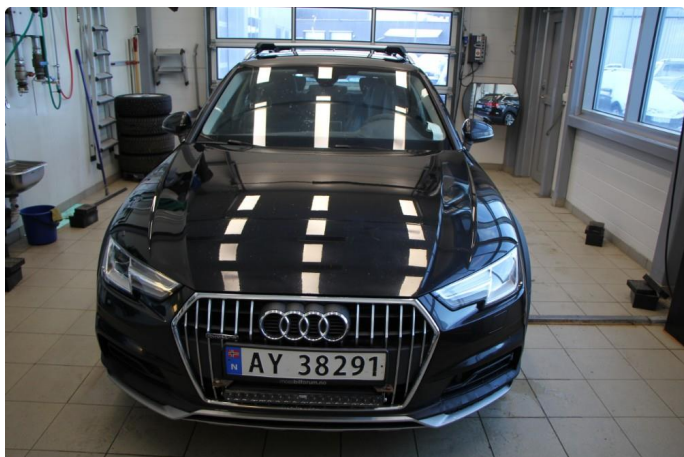
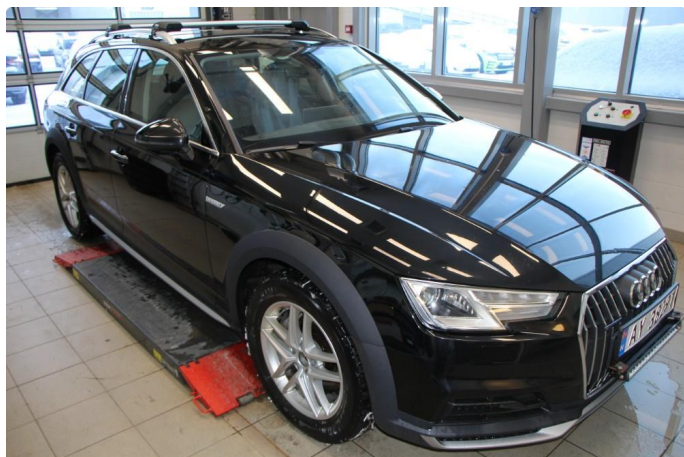
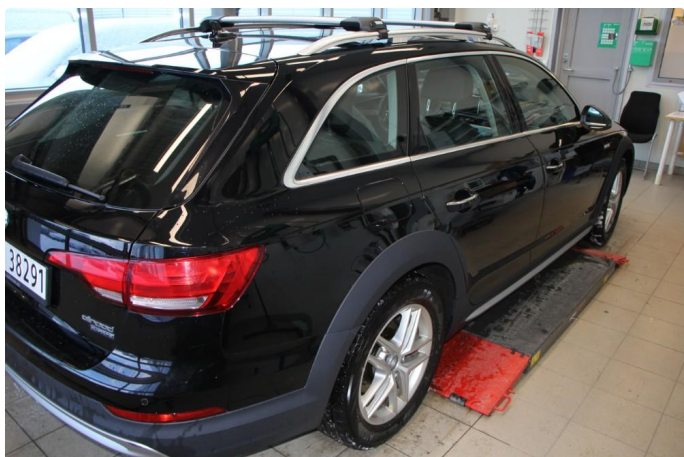
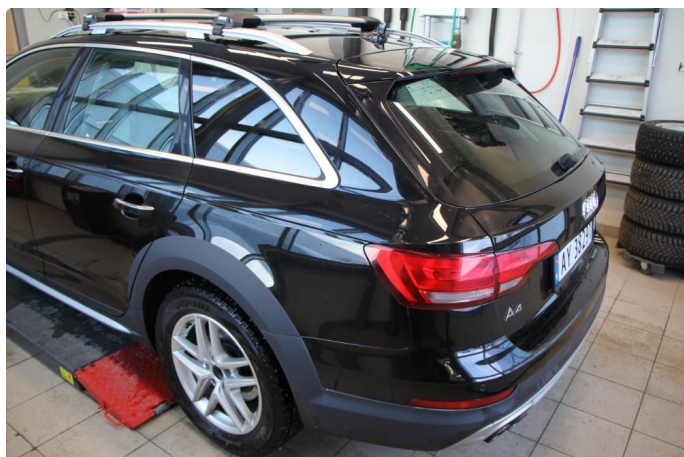
| Punkt | Beskrivelse | Plassering |
|---|---|---|
| 1.1 Lakk | Noen mindre sår/riper rundt om på bil. Liten bulk i panser, noe steinsprut i hele front og panser. Normalt for km. | |
| 2.1 Bagasjeromskjuler | mangler | |
