# NAF Bruktbiltest

**Testdato**  
11.12.2024

**Bilmerke** BMW  
**Modell** 520D  
**Type** 5L  
**Registreringsnr.** RK36726  
**Understellsnr.** WBAFW11050DU26348  
**Km.stand.** 141665  
**Farge** Hvit  
**Karosseritype** Sedan

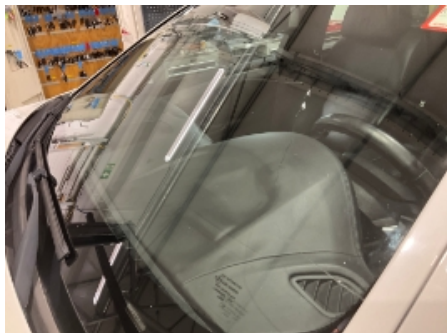
**1. Frontrute**

| Ref.Id | Repareres | Resultat | Beskrivelse |
|---|---|---|---|
| 81.4 | Frontrute | Sprekk i frontrute: <ul style="list-style-type: none"><li>• Reparasjonsmetode: Skift</li></ul> | |

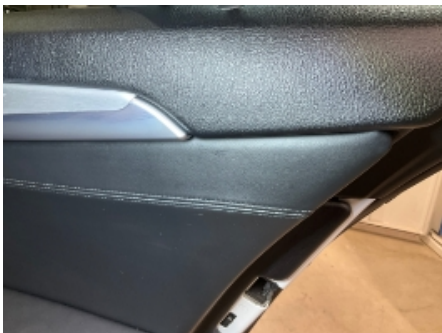
**2. Dørtrekk**

| Ref.Id | Repareres | Resultat | Beskrivelse |
|---|---|---|---|
| 96.1 | Dørtrekk | Hull/rift/flenge i dørtrekk: | Høyre bakdør |

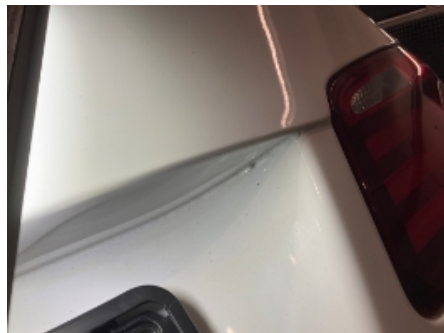
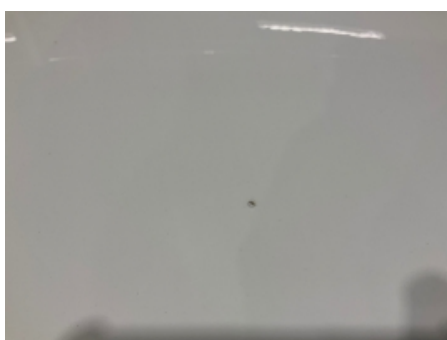
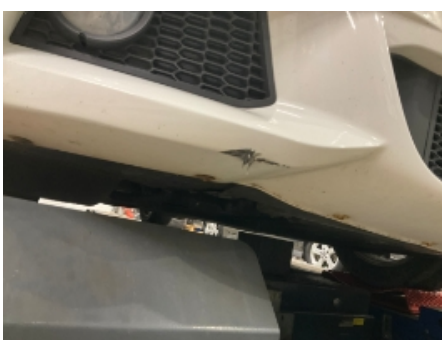
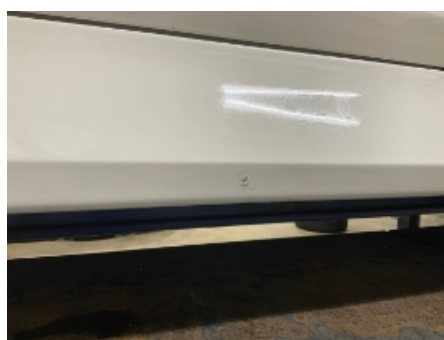
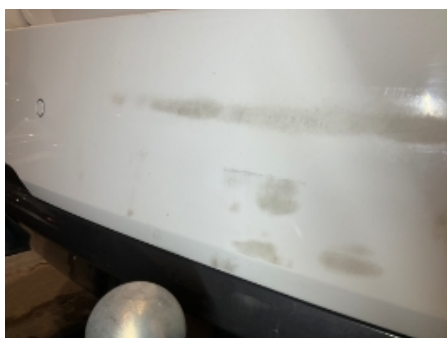
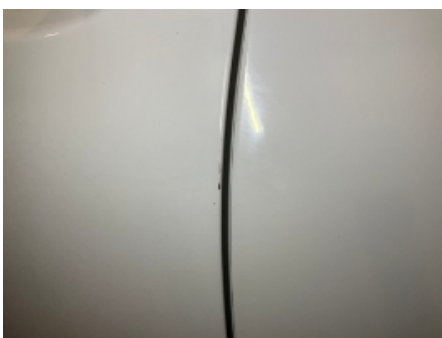
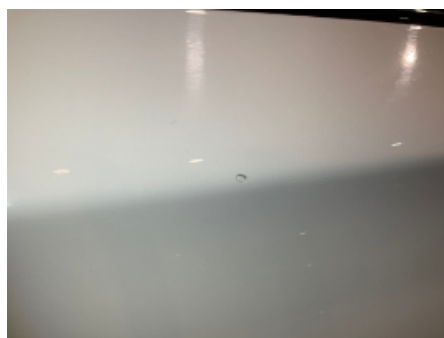
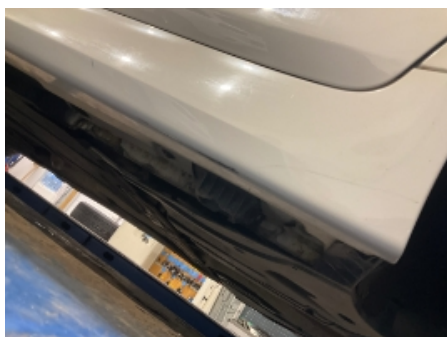
**3. Lakk / karosseri utvendig**

| Ref.Id | Repareres | Resultat | Beskrivelse |
|---|---|---|---|
| 86.2 | Lakk / karosseri utvendig | Lakkriper: | Venstre sidekanal, Høyre sidekanal |
| 86.11 | | Steinsprut/lakksår | Støtfanger foran, Bakluke, Venstre bakdør, Støtfanger bak, Tak, Venstre fordør |

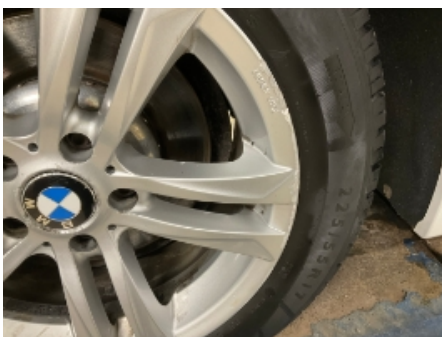
**11. Felg**

| Ref.Id | Repareres | Resultat | Beskrivelse |
|---|---|---|---|
| 66.8 | Felg | Vesentlig ripe / hakk inn til grunnmaterialet: | Høyre bak |

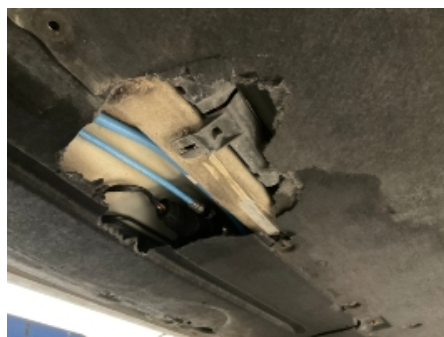
**12. Underside**

| Ref.Id | Repareres | Resultat | Beskrivelse |
|---|---|---|---|
| 88.2 | Underside | Skadet/løst plastdeksel: | Venstre side midten |

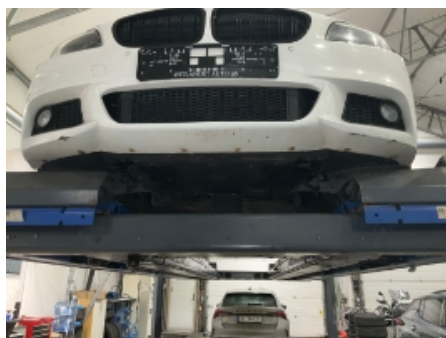
| Ref.Id | Opplysning | Resultat | Beskrivelse |
|---|---|---|---|
| 88.15 | Underside | * Subbeskade på vognbunnen - venstre midtre, ytre under bilen. | |
