# NAF Bruktbiltest

Testdato  
28.03.2025

<b>Bilmerke</b>	Tesla	<b>Motorstørrelse</b>	cm <sup>3</sup>
<b>Modell</b>	Model Y	<b>Motoreffekt</b>	158 kW
<b>Type</b>	003	<b>Aksler i drift</b>	2
<b>Registreringsnr.</b>	EC***27	<b>Drivstofftype</b>	Elektrisk
<b>Understellsnr.</b>	LRWYGC*****4447	<b>Kjøretøygruppe</b>	101
<b>Km.stand.</b>	51336	<b>Bruktimportert</b>	Nei
<b>Farge</b>	Hvit	<b>Registreringsår</b>	2021
<b>Karosseritype</b>	Flerbruksbil	<b>Registrert første gang</b>	09.09.2021
		<b>Frist for neste EU kontroll</b>	08.09.2025

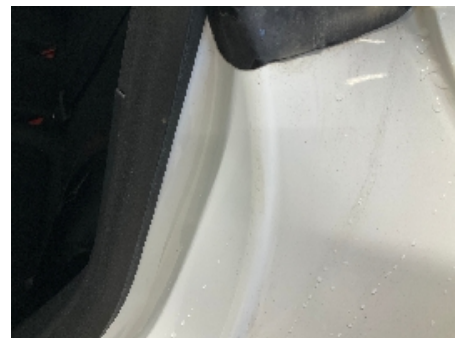
21. Døråpning

Ref.Id	Opplysning	Resultat	Beskrivelse
4.12	Service/ Dokum.	Bilen har digital servicebok, denne er ikke kontrollert av NAF	
23.4	Full systemskann	Det finnes feilkoder, se rapport	
60.7	Tilleggsvarmer / parkeringsvarmer	Ikke funksjonsprøvd	
67.27	Ekstra hjulsett	Ripe/slitasje	4 felger
81.9	Frontrute	Noe steinsprut	
86.16	Lakk / karosseri utvendig	Lakkriper:	Støtfanger foran
86.23		Rust / korrosjon i innvendig kant:	Høyre fordør
86.27		Vanskelig å vurdere fordi bilen er:	våt og skitten
86.29		Mangelfull oppretting/tilpasning	Bakluke
86.30		Bilen har noe penselflekking av steinsprut/riper i lakk	
97.5	Døråpning	Sår eller skade:	Venstre bakdør
