NAF Bruktbiltest

Testdato
22.04.2025

Bilmerke	Volkswagen	Motorstørrelse	cm ³
Modell	GOLF	Motoreffekt	100 kW
Type	AU	Aksler i drift	1
Registreringsnr.	EK50966	Drivstofftype	Elektrisk
Understellsnr.	WVWZZZAUZJ8900517	Kjøretøygruppe	101
Km.stand.	154906	Bruktimportert	Nei
Farge	Grå	Registreringsår	2017
Karosseritype	Stasjonsvogn	Registrert første gang	24.08.2017
		Frist for neste EU kontroll	29.06.2025

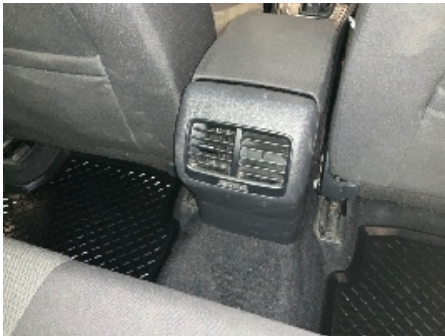
**1. Luftdyse kupé**

86.2	Lakk / karosseri utvendig	Lakkriper:	Støtfanger foran, Panser
86.11		Steinsprut/lakksår	Høyre bakskjerm, Støtfanger bak
92.1	Luftdyse kupé	Luftdyse skadet:	Midten bak

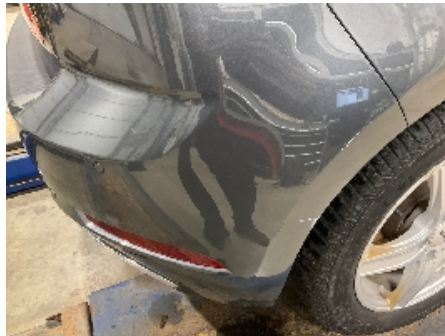
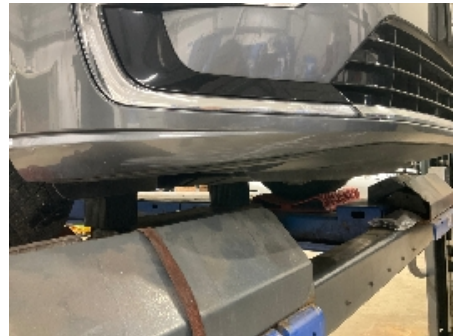
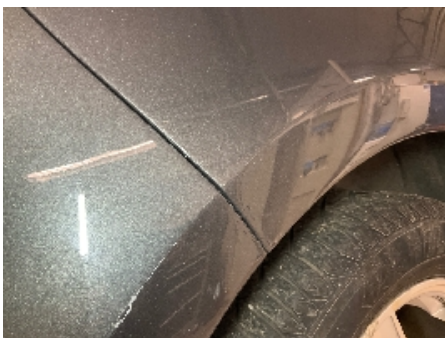
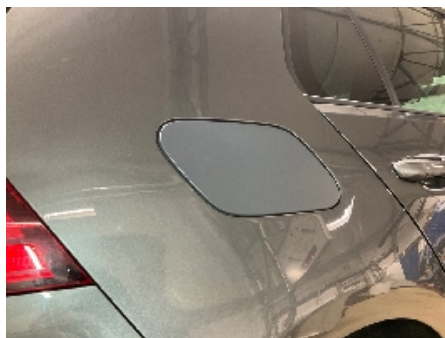
**2. Lakk / karosseri utvendig**

Ref.Id	Opplysning	Resultat	Beskrivelse
4.12	Service/ Dokum.	Bilen har digital servicebok, denne er ikke kontrollert av NAF	
6.17	Bremseskiver	Overflaterust eller mindre enn 50% av overflaten rustet	Begge sider bak
17.29	Lys	Kraketert lykteglass	Venstre baklys, Høyre baklys
66.10	Felg	Ripe/slitasje på felg	Høyre foran
66.12		Påbegynnende oksidering:	Høyre foran, Venstre foran, Venstre bak, Høyre bak
81.9	Frontrute	Noe steinsprut	
86.16	Lakk / karosseri utvendig	Lakkriper:	Høyre bakskjerm, Høyre forskjerm, Bakluke, Høyre fordør, Høyre bakdør
86.17		Diverse småbulker/lakkriper	
86.18		Småbulker:	Panser, Venstre sidekanal
86.19		Bulk(er)	Høyre bakskjerm
86.20		Steinsprut:	Tak, Panser, Høyre forskjerm

Ref.Id	Opplysning	Resultat	Beskrivelse
86.24		Rustangrep:	Høyre sidekanal, Høyre bakskjerm, Høyre forskjerm, Venstre bakskjerm, Venstre bakdør, Venstre fordør, Panser, Venstre forskjerm, Venstre sidekanal
86.30		Bilen har noe penselflekking av steinsprut/riper i lakk	
97.5	Døråpning	Sår eller skade:	Høyre bakdør, Venstre fordør

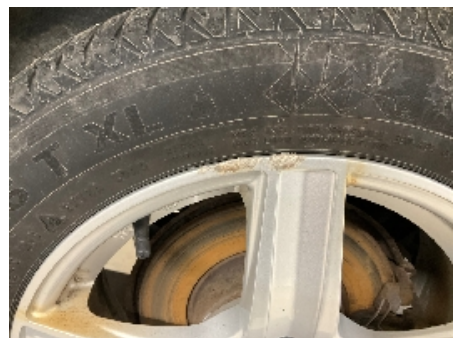
**6. Felg**

66.8	Felg	Vesentlig ripe / hakk inn til grunnmaterialet:	Venstre bak, Høyre bak, Venstre foran
67.17	Ekstra hjulsett	Ekstra hjulsett mangler	
78.7	Opphengs- / bærearmer foraksel	* Ulyd/støy fra styring/hjuloppheng foran ved svinging - feilsøk for nærmere kontroll.

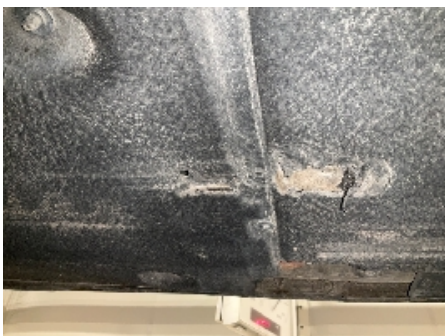
**7. Utv. tilstand
fremdriftsbatteri elbil/hybrid**

23.1	Full systemskann	Det finnes feilkoder, se rapport	
23.2		Diagnoseavlesing ligger i testrapport	
58.5	Tilstand 12 volt batteri	Bør lade batteri	
64.2	Utv. tilstand fremdriftsbatteri elbil/hybrid	Skadet batterideksel:	Midten
