NAF Bruktbiltest

Testdato
31.03.2025

Bilmerke	Citroen	Motorstørrelse	1499 cm ³
Modell	Berlingo	Motoreffekt	96 kW
Type	E	Aksler i drift	1
Registreringsnr.	PR53387	Drivstofftype	Diesel
Understellsnr.	VR7EFYHZRKJ653763	Kjøretøygruppe	315
Km.stand.	143288	Bruktimportert	Nei
Farge	Grå	Registreringsår	2019
Karosseritype	Integrert førerhus	Registrert første gang	29.05.2019
		Frist for neste EU kontroll	24.03.2027

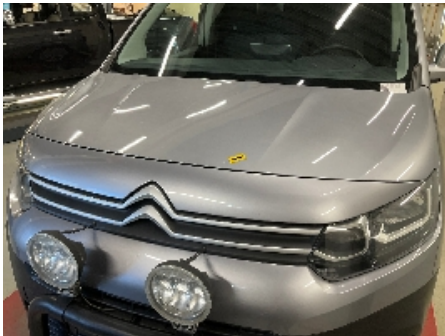
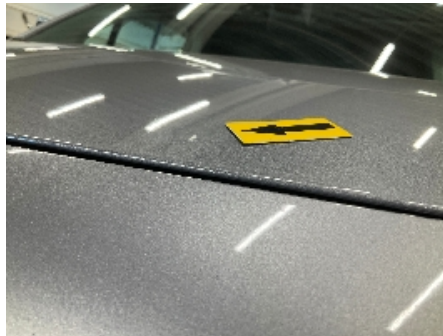
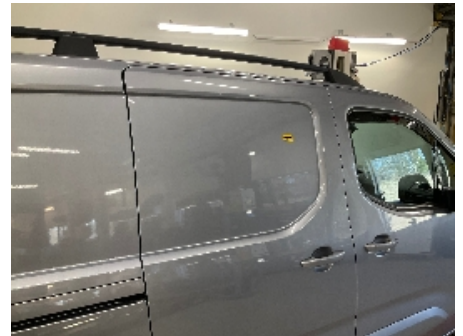
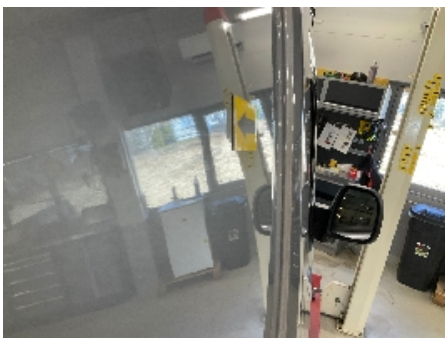
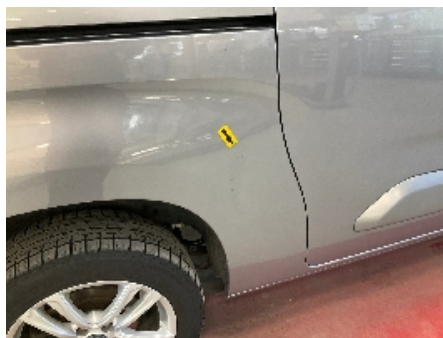
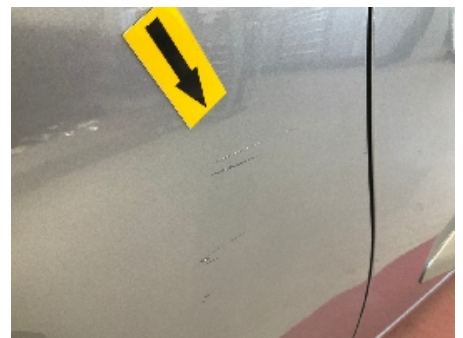
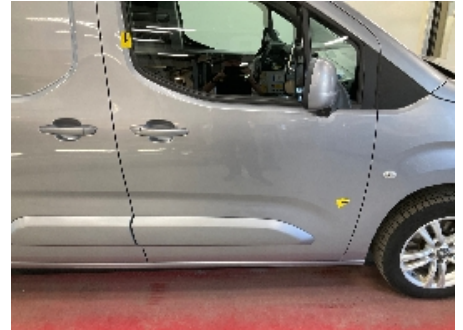
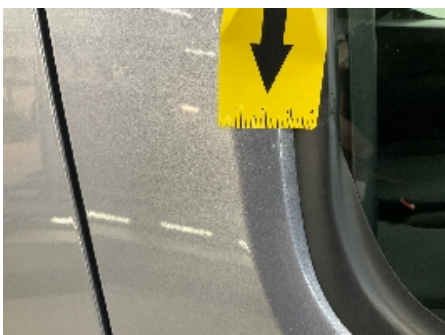
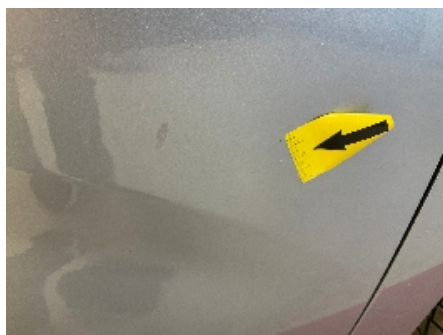
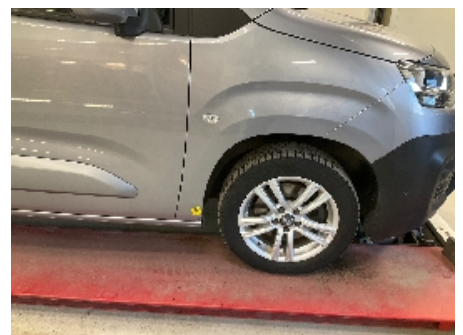
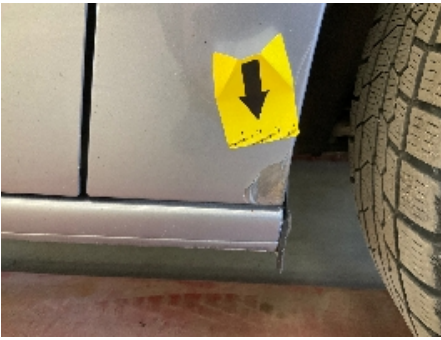
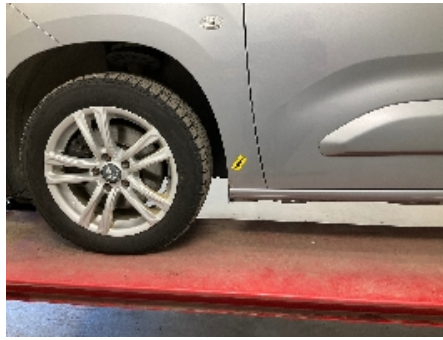
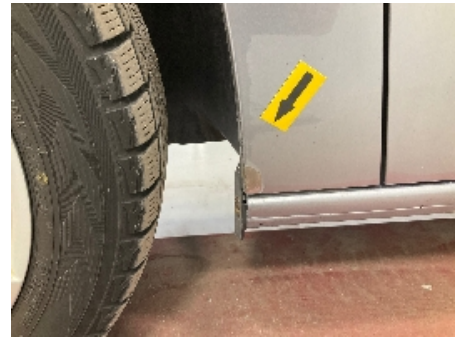
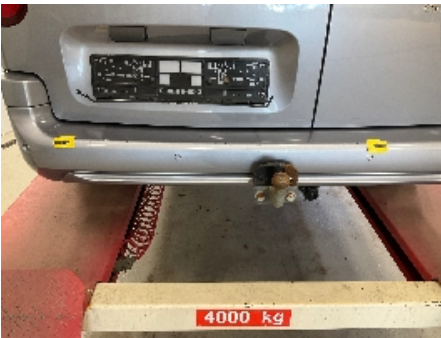
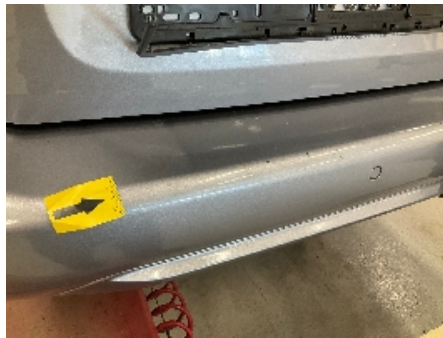
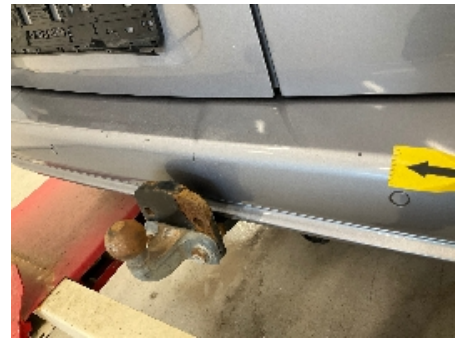
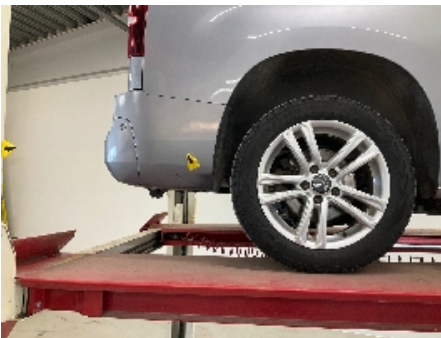
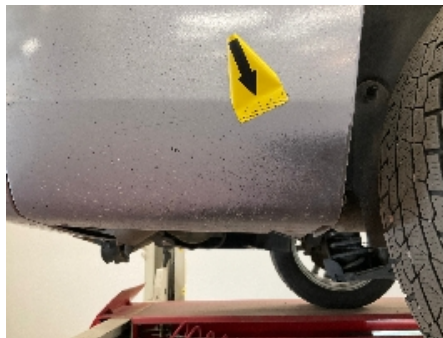
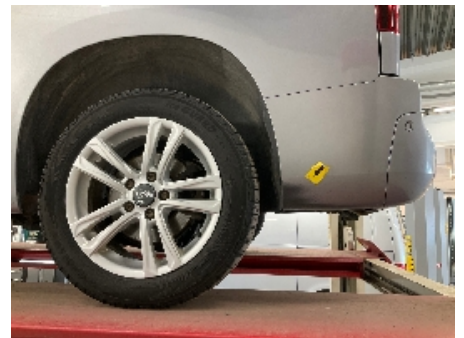
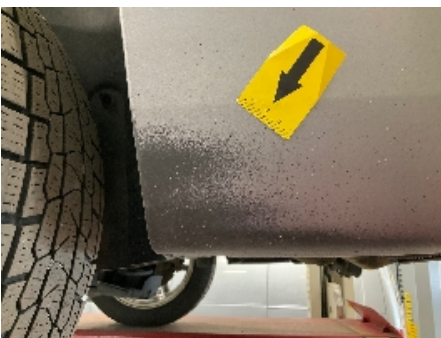
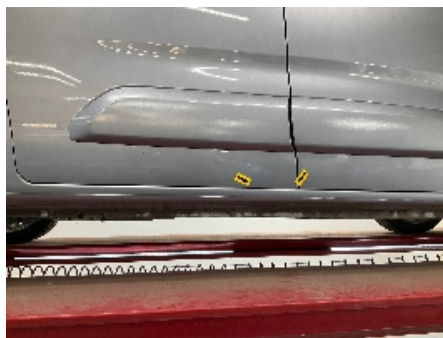
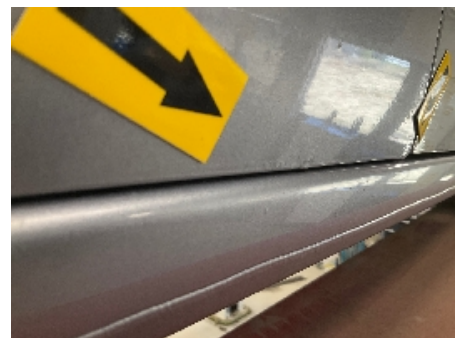
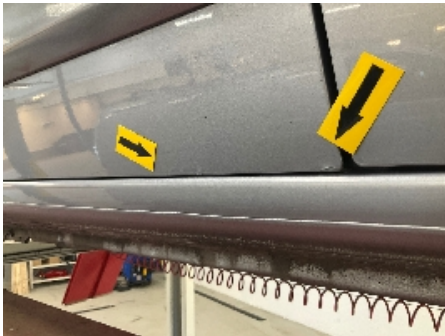
Ref.Id	Repareres	Resultat	Beskrivelse
17.6	Lys	Ulovlig pære:	Venstre nærlys, Høyre nærlys, Venstre parklys, Høyre parklys
28.5	Utvendig tilstand motor	Oljelekkasje ved:	Bunnpanne
82.6	Siderute/bakrute	Lett synlig ripe/slitasje:	Høyre fordør
86.2	Lakk / karosseri utvendig	Lakkriper:	Høyre bakdør
86.6		Lakkblærer	Høyre bakdør
86.11		Steinsprut/lakksår	Støtfanger bak
86.13		Lakkslipp/flassing	Venstre forskjerm, Høyre forskjerm
98.2	Seter	Misfarget/skittent:	Venstre foran, Midten foran

Ref.Id	Opplysning	Resultat	Beskrivelse
23.6	Full systemskann	Etter avtale med kunde er feilkode/r slettet, feilsøking må påregnes dersom feilkode dukker opp igjen	
32.15	Kjølesystem	* Lekker litt vann i kjølesystem, rengjør, å videre sjekk anbefales.	
60.7	Tilleggsvarmer / parkeringsvarmer	Ikke funksjonsprøvd	
66.10	Felg	Ripe/slitasje på felg	Høyre bak
81.9	Frontrute	Noe steinsprut	
86.17	Lakk / karosseri utvendig	Diverse småbulker/lakkriper	
86.18		Småbulker:	Panser, Høyre bakdør
86.20		Steinsprut:	Støtfanger foran, Panser, Høyre fordør
86.22		Matt lakk:	Venstre bakskjerm, Høyre bakskjerm

**1. Lakk / karosseri utvendig**
