# NAF Bruktbiltest

**Testdato**  
08.07.2025

| <b>Bilmerke</b> | Ford | <b>Motorstørrelse</b> | 1996 cm <sup>3</sup> |
| <b>Modell</b> | Ranger | <b>Motoreffekt</b> | 157 kW |

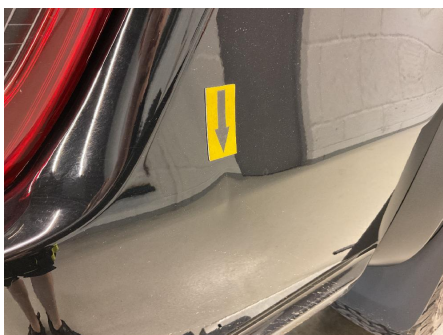
17. Lakk / karosseri utvendig

| Ref.Id | Repareres | Resultat | Beskrivelse |
|---|---|---|---|
| 86.1 | Lakk / karosseri utvendig | Bulk (er): | Høyre bakskjerm, Venstre fordør |

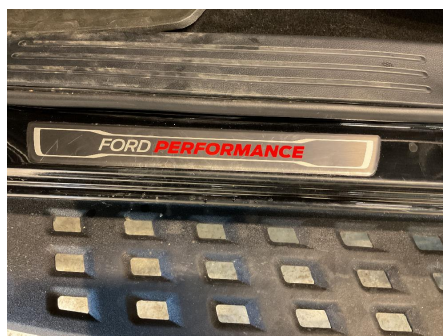
21. Døråpning

| Ref.Id | Opplysning | Resultat | Beskrivelse |
|---|---|---|---|
| 97.5 | Døråpning | Sår eller skade: | Venstre fordør, Høyre fordør |

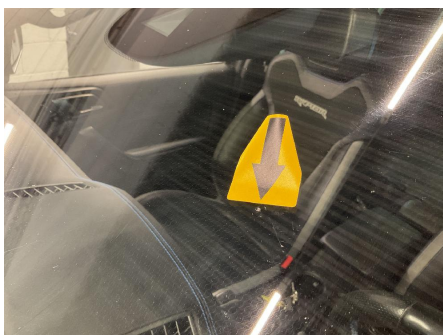
23. Frontrute

| Ref.Id | Repareres | Resultat | Beskrivelse |
|---|---|---|---|
| 81.2 | Frontrute | En eller flere steinsprutrosetter som ikke er utbedret <ul style="list-style-type: none"><li>Reparasjonsmetode: Reparasjon</li></ul> | |
