# NAF Bruktbiltest

**Testdato**  
19.03.2025

<b>Bilmerke</b>	Xpeng	<b>Motorstørrelse</b>	cm <sup>3</sup>
<b>Modell</b>	G3i	<b>Motoreffekt</b>	145 kW
<b>Type</b>	G3B	<b>Aksler i drift</b>	1
<b>Registreringsnr.</b>	EE92073	<b>Drivstofftype</b>	Elektrisk
<b>Understellsnr.</b>	L1N5SGH91NA090057	<b>Kjøretøygruppe</b>	101
<b>Km.stand.</b>	36015	<b>Bruktimportert</b>	Nei
<b>Farge</b>	Svart	<b>Registreringsår</b>	2022
<b>Karosseritype</b>	Stasjonsvogn	<b>Registrert første gang</b>	28.12.2022
		<b>Frist for neste EU kontroll</b>	27.12.2026

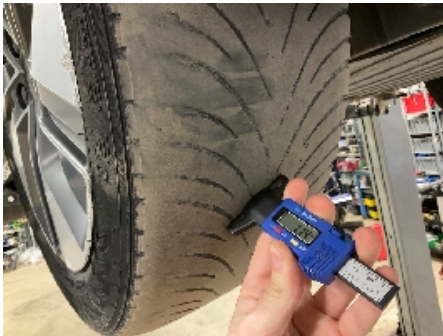
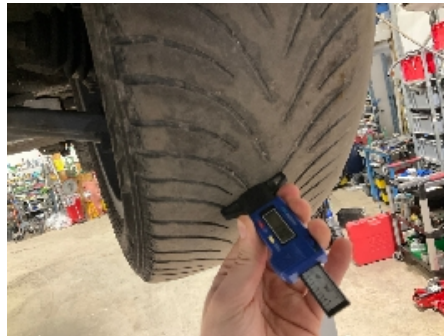
65.9	Dekk	Mønsterdybde under 1,6 mm for sommerdekk, eller 3,0 mm for vinterdekk:	Høyre foran, Venstre foran
66.8	Felg	Vesentlig ripe / hakk inn til grunnmaterialet:	Venstre foran, Venstre bak, Høyre bak, Høyre foran

1. Dekk

2. Dekk

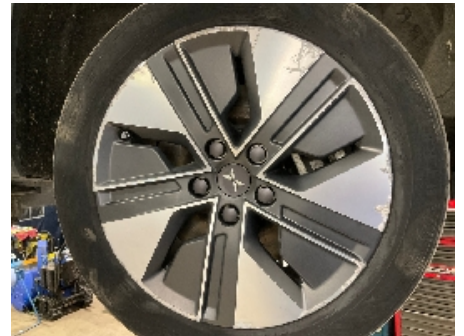
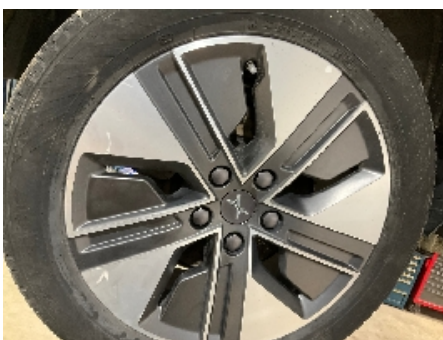
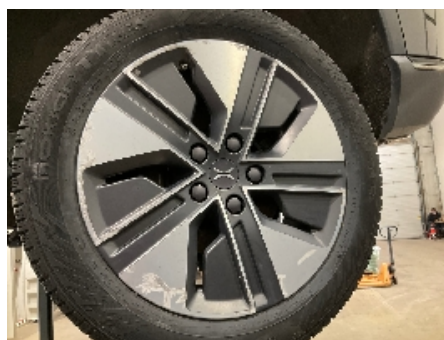
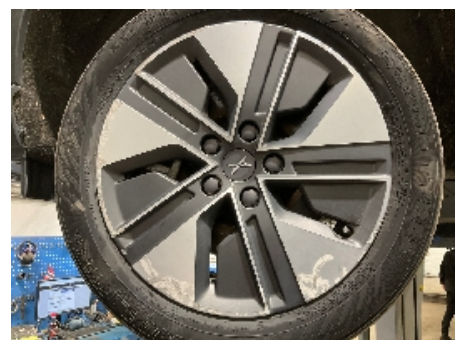
3. Felg

4. Felg

5. Felg

6. Felg

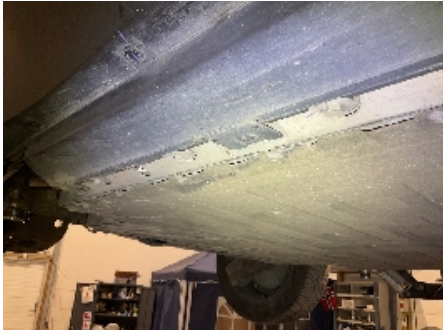
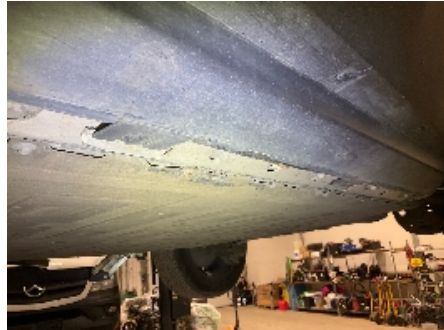
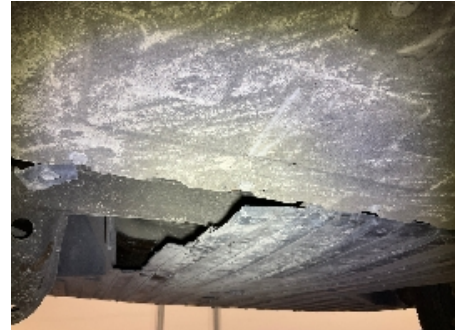
Ref.Id	Opplysning	Resultat	Beskrivelse
6.16	Bremseskiver	Overflaterust eller mindre enn 25% av overflaten rustet	Begge sider foran
23.5	Full systemskann	Ikke avlest grunnet kommunikasjonsproblemer med styresystemer	
64.7	Utv. tilstand fremdriftsbatteri elbil/hybrid	Skadet batterideksel:	
86.16	Lakk / karosseri utvendig	Lakkriper:	Panser
86.17		Diverse småbulker/lakkriper

7. Utv. tilstand  
fremdriftsbatteri elbil/hybrid

8. Utv. tilstand  
fremdriftsbatteri elbil/hybrid

9. Utv. tilstand  
fremdriftsbatteri elbil/hybrid

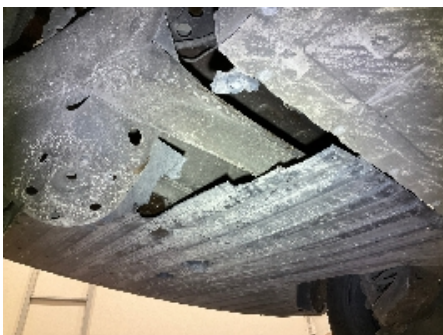
86.11		Steinsprut/lakksår	Høyre fordør, Høyre forskjerm, Høyre bakkdør, Høyre bakskjerm
88.2	Underside	Skadet/løst plastdeksel:	Bak
91.1	Dashbord / midtkonsoll	Hull/rift/flenge:	Midtkonsoll

10. Underside

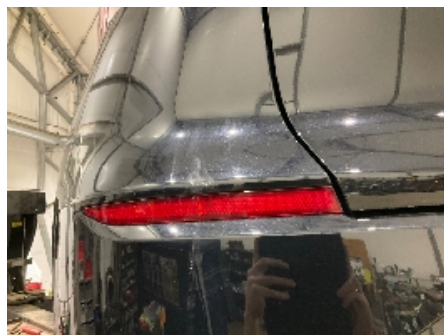
17.11	Lys	Skadet lykteglass:	Høyre nærlys
17.15		Vann / kondens i lykt:	Venstre baklys
19.2	Refleks	Skade på refleks:	Venstre side
51.7	Vindusvisker, spyer (foran/bak)	Vinduspusserarm eller blad er defekt / mangler	Høyre foran

11. Refleks

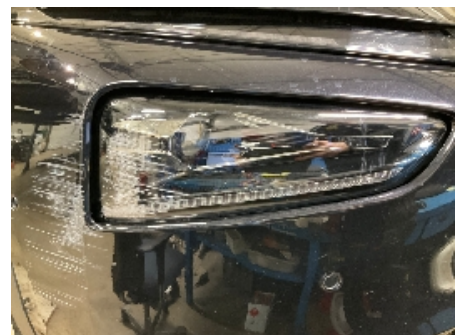
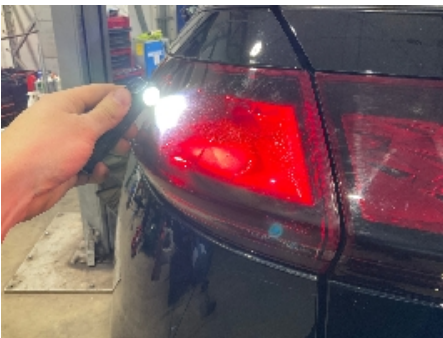
12. Lys

19. Lys

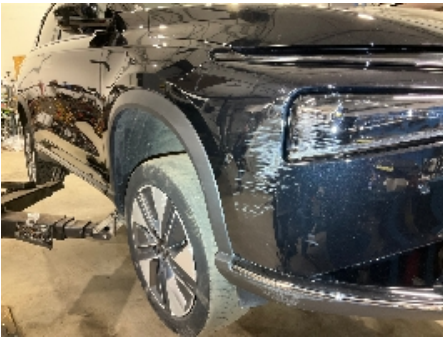
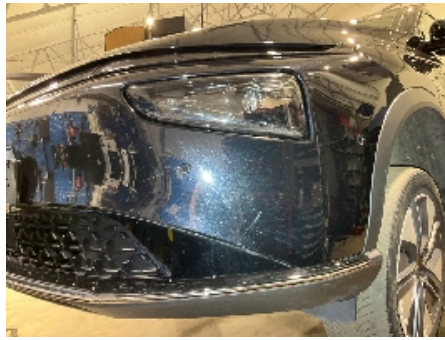
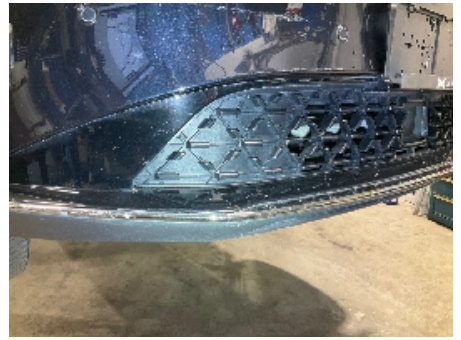
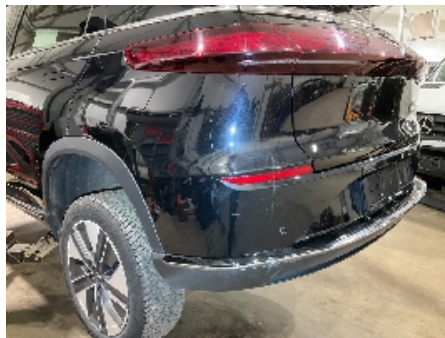
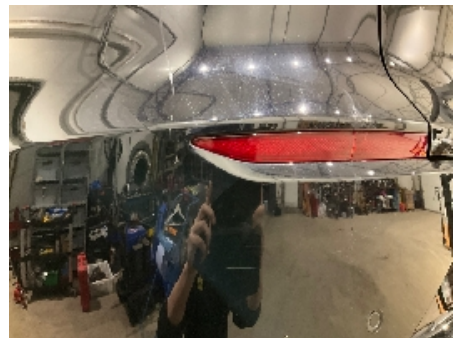
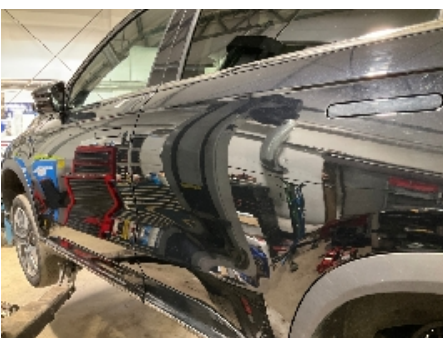
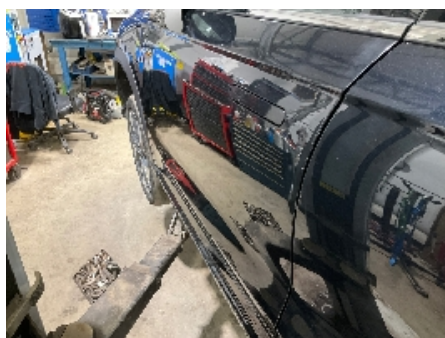
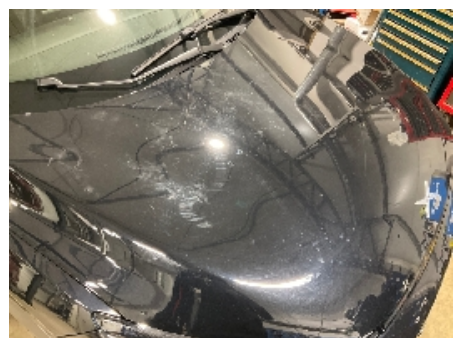
86.2	Lakk / karosseri utvendig	Lakkriper:	Venstre fordør, Venstre bakkdør
86.3		Skadet:	Støtfanger foran, Støtfanger bak
86.5		Pyntelist løs, skadet eller mangler:	Støtfanger foran

Ref.Id	Opplysning	Resultat	Beskrivelse
86.18		Småbulker:	Høyre forskjerm, Høyre bakdør, Høyre bakskjerm, Venstre bakdør
86.19		Bulk(er)	Venstre fordør
87.11	Utvendig speil	Ripe i speilhus:	Venstre, Høyre
96.4	Dørtrekk	Liten skade i dørtrekk:	Venstre fordør
97.5	Døråpning	Sår eller skade:	Høyre fordør, Venstre bakdør, Høyre bakdør

13. Lakk / karosseri utvendig

14. Lakk / karosseri utvendig

15. Lakk / karosseri utvendig

20. Lakk / karosseri utvendig

21. Lakk / karosseri utvendig

22. Lakk / karosseri utvendig

23. Lakk / karosseri utvendig

24. Lakk / karosseri utvendig

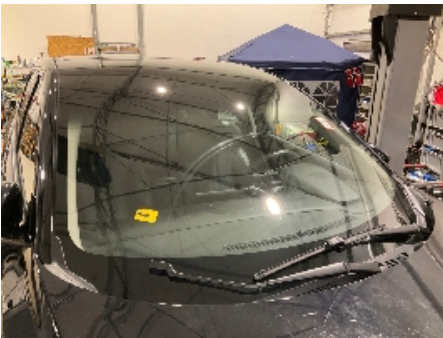
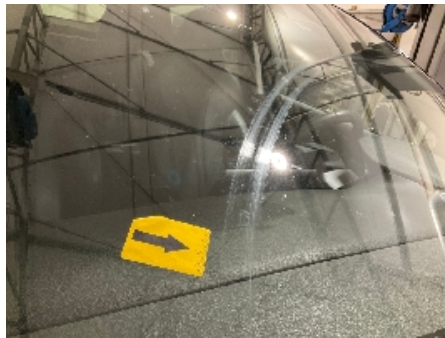
67.17	Ekstra hjulsett	Ekstra hjulsett mangler	
68.2	Hjullager	Slakk i hjullager:	Venstre foran
81.1	Frontrute	Slitasje på frontrute som gir nedsatt sikt. Vurdert fra førerasetet: <ul style="list-style-type: none"><li>• Reparasjonsmetode: Skift</li></ul>

16. Frontrute

17. Frontrute

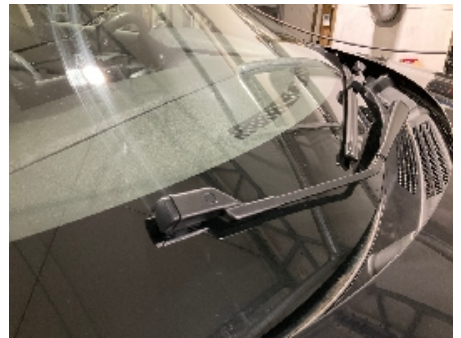
18. Vindusvisker, spyer  
(foran/bak)

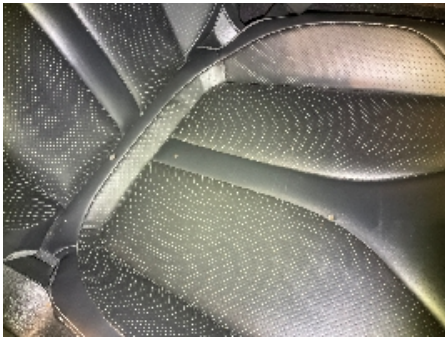
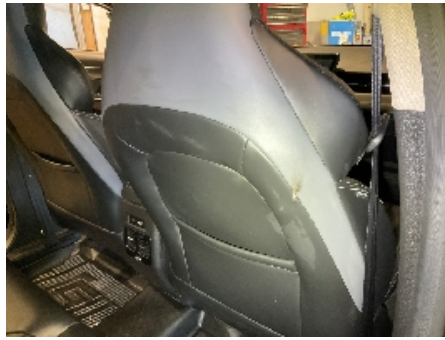
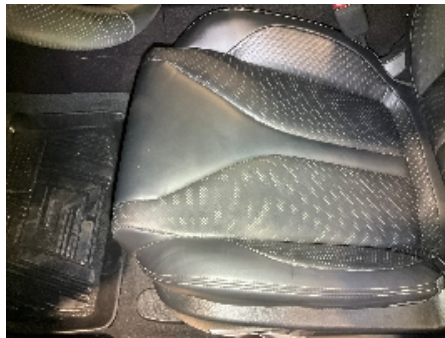
98.3	Seter	Hull/rift gjennom setetrekk:	Venstre foran, Høyre foran
101.3	Bagasjeromstildekning	Mangler:	Rollo
103.1	Interiør generelt	Forurensing og/eller ubehagelig lukt

**25. Seter**

**26. Seter**

**29. Seter**

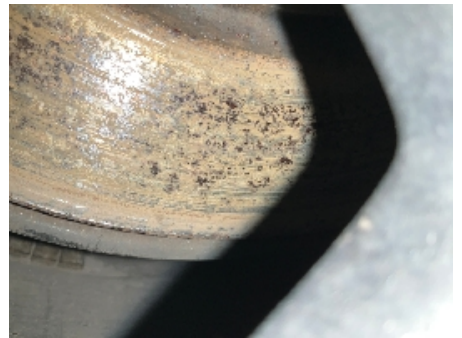
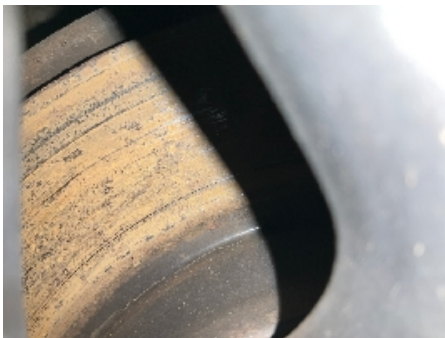
Ref.Id	Repareres	Resultat	Beskrivelse
3.5	Nøkler / Utstyr	Nøkkel/er mangler	
4.4	Service/ Dokum.	Det er ikke avmerket noen servicer i serviceheftet	
6.10	Bremseskiver	Rust på bremseskive:	Venstre bak, Høyre bak

**30. Bremseskiver**

**31. Bremseskiver**

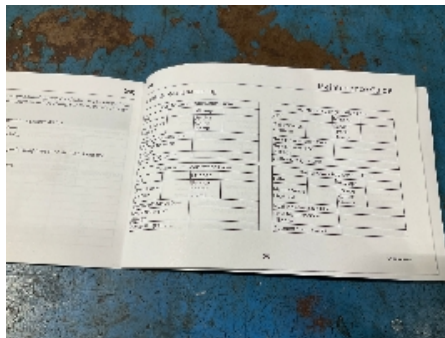
**32. Service/ Dokum.**

Det er ikke avmerket noen servicer i servicehefte
