# NAF Bruktbiltest

**Testdato**  
17.02.2025

<b>Bilmerke</b>	Volvo	<b>Motorstørrelse</b>	1969 cm <sup>3</sup>
<b>Modell</b>	S90 T8 Twin Engine	<b>Motoreffekt</b>	235 kW
<b>Type</b>	P	<b>Aksler i drift</b>	2
<b>Registreringsnr.</b>	BE15178	<b>Drivstofftype</b>	Bensin
<b>Understellsnr.</b>	LVYPSBABDJP032024	<b>Kjøretøygruppe</b>	101
<b>Km.stand.</b>	119334	<b>Bruktimportert</b>	Nei
<b>Farge</b>	Grå	<b>Registreringsår</b>	2017
<b>Karosseritype</b>	Sedan	<b>Registrert første gang</b>	24.11.2017
		<b>Frist for neste EU kontroll</b>	11.06.2025

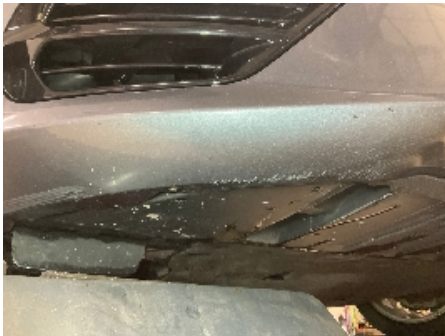
1. Lakk / karosseri utvendig

60.7	Tilleggsvarmer / parkeringsvarmer	Ikke funksjonsprøvd	
66.10	Felg	Ripe/slitasje på felg	Venstre foran, Venstre bak
81.9	Frontrute	Noe steinsprut	
86.16	Lakk / karosseri utvendig	Lakkriper:	Høyre bakkdør, Høyre sidekanal, Venstre sidekanal

86.17		Diverse småbulker/lakkriper	
86.20		Steinsprut:	Venstre forskjerm, Støtfanger foran, Panser, Venstre sidekanal, Venstre fordør, Høyre fordør
86.24		Rustangrep:	Venstre fordør, Høyre fordør

86.30		Bilen har noe penselfleking av steinsprut/riper i lakk	
97.5	Døråpning	Sår eller skade:	Venstre fordør, Høyre fordør
