# NAF Bruktbiltest

Testdato  
10.03.2025

<b>Bilmerke</b>	Ford	<b>Motorstørrelse</b>	1995 cm <sup>3</sup>
<b>Modell</b>	Transit	<b>Motoreffekt</b>	125 kW
<b>Type</b>	FCD	<b>Aksler i drift</b>	2
<b>Registreringsnr.</b>	AE58754	<b>Drivstofftype</b>	Diesel
<b>Understellsnr.</b>	WF0EXXTTREKS26621	<b>Kjøretøygruppe</b>	315
<b>Km.stand.</b>	101707	<b>Bruktimportert</b>	Nei
<b>Farge</b>	Hvit	<b>Registreringsår</b>	2019
<b>Karosseritype</b>	Integrert førerhus	<b>Registrert første gang</b>	31.10.2019
		<b>Frist for neste EU kontroll</b>	27.08.2025

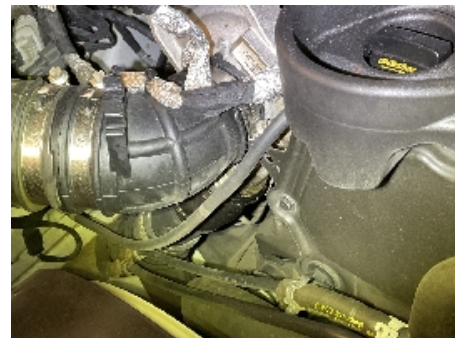
21. Utvendig tilstand motor

Ref.Id	Repareres	Resultat	Beskrivelse
6.7	Bremseskiver	Bremseskivetykkelse er under fabrikantens minimumsmål	Venstre foran, Venstre bak, Høyre bak, Høyre foran
28.1	Utvendig tilstand motor	Oljelekkasje på motor - rengjør før nærmere kontroll	
39.3	Girkasse (manuell)	Oljelekkasje	
75.9	Støtdempere	* Skadet støt pute VB	
86.11	Lakk / karosseri utvendig	Steinsprut/lakksår	Høyre bakdør
