# NAF Bruktbiltest

**Testdato**  
04.02.2025

| <b>Bilmerke</b> | Audi | <b>Motorstørrelse</b> | 4134 cm <sup>3</sup> |
| <b>Modell</b> | a8 | <b>Motoreffekt</b> | 283 kW |

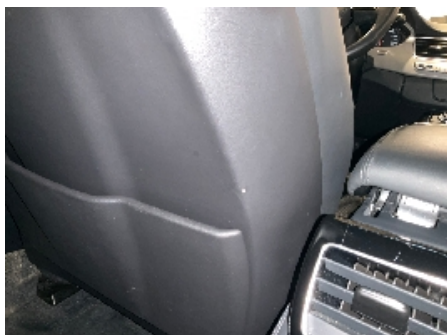
**1. Seter**

| Ref.Id | Repareres | Resultat | Beskrivelse |
|---|---|---|---|
| 98.3 | Seter | Hull/rift gjennom setetrekk: | Venstre foran |

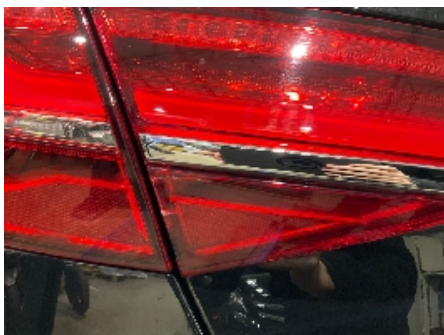
**2. Lys**

| Ref.Id | Repareres | Resultat | Beskrivelse |
|---|---|---|---|
| 17.12 | Lys | Krakerert lykteglass | Venstre baklys |

| Ref.Id | Opplysning | Resultat | Beskrivelse |
|---|---|---|---|
| 17.29 | Lys | Krakerert lykteglass | Høyre baklys |

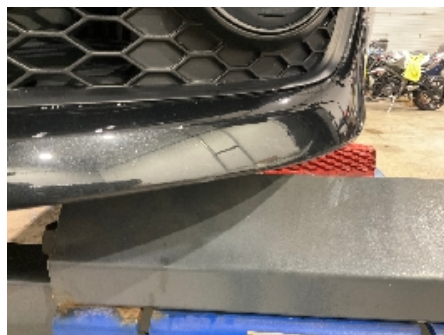
**3. Lakk / karosseri utvendig**

| Ref.Id | Repareres | Resultat | Beskrivelse |
|---|---|---|---|
| 86.2 | Lakk / karosseri utvendig | Lakkriper: | Støtfanger foran |
| 86.11 | | Steinsprut/lakksår | Støtfanger bak, Høyre bakdør, Venstre bakdør, Venstre fordør, Venstre forskjerm, Høyre fordør |

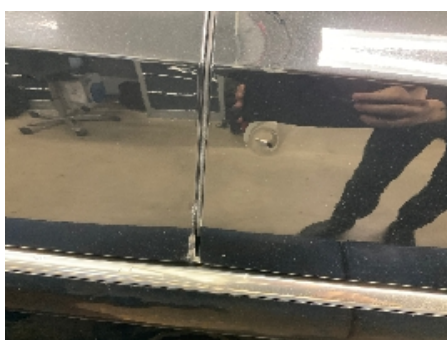
**4. Lakk / karosseri utvendig**

| Ref.Id | Opplysning | Resultat | Beskrivelse |
|---|---|---|---|
| 86.16 | Lakk / karosseri utvendig | Lakkriper: | Høyre bakskjerm, Høyre forskjerm, Høyre bakdør |
| 86.18 | | Småbulker: | Høyre fordør, Høyre bakdør |

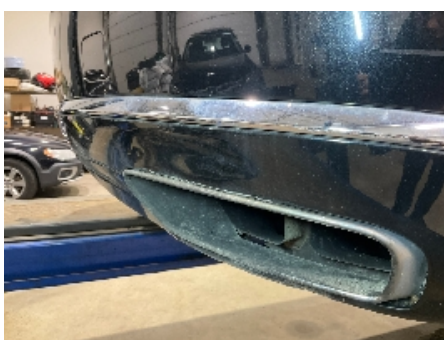
**5. Lakk / karosseri utvendig**

| Ref.Id | Opplysning | Resultat | Beskrivelse |
|---|---|---|---|
| 86.19 | | Bulk(er) | Støtfanger bak |
| 86.24 | | Rustangrep: | Tak, Høyre fordør |
