# NAF Bruktbiltest

Testdato  
11.03.2025

<b>Bilmerke</b>	BYD	<b>Motorstørrelse</b>	cm <sup>3</sup>
<b>Modell</b>	HAN	<b>Motoreffekt</b>	180 kW
<b>Type</b>	HC	<b>Aksler i drift</b>	2
<b>Registreringsnr.</b>	EF10094	<b>Drivstofftype</b>	Elektrisk
<b>Understellsnr.</b>	LC0CF6CD6N1267230	<b>Kjøretøygruppe</b>	101
<b>Km.stand.</b>	26176	<b>Bruktimportert</b>	Nei
<b>Farge</b>	Svart	<b>Registreringsår</b>	2023
<b>Karosseritype</b>	Sedan	<b>Registrert første gang</b>	20.04.2023
		<b>Frist for neste EU kontroll</b>	19.04.2027

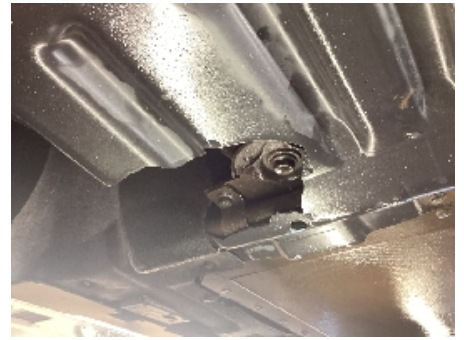
**63. Utvendig tilstand motor**

Ref.Id	Repareres	Resultat	Beskrivelse
28.3	Utvendig tilstand motor	Manglende / skadet deksel under motor	
67.14	Ekstra hjulsett	Skadet felg:	1 felg
86.9	Lakk / karosseri utvendig	Rust/rusthull:	Tak

28 - Utvendig tilstand motor R
